CarOnSale

Peugeot 3008 Hybrid 225 Allure

Regelbesteuert (Deutschland) · Fahrzeugstandort 71*** · Fahrzeug aufgenommen am 06.11.2026

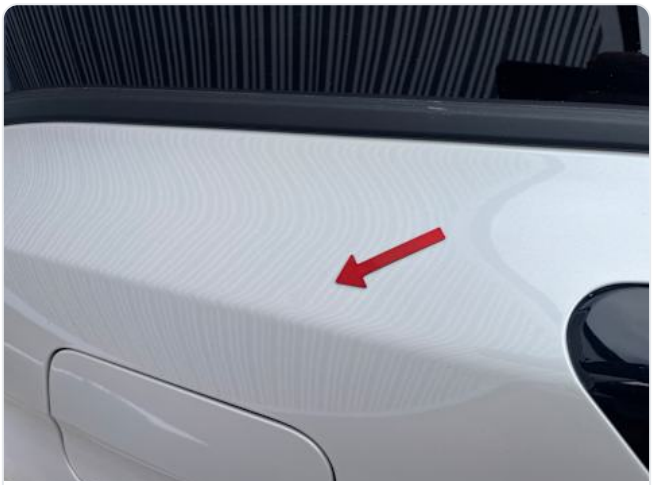
- Fahrertür (Kratzer)
