CarOnSale

Seat Leon FR

Differenzbesteuert (§25a UStG) · Fahrzeugstandort 49*** · Fahrzeug aufgenommen am 10.11.2026

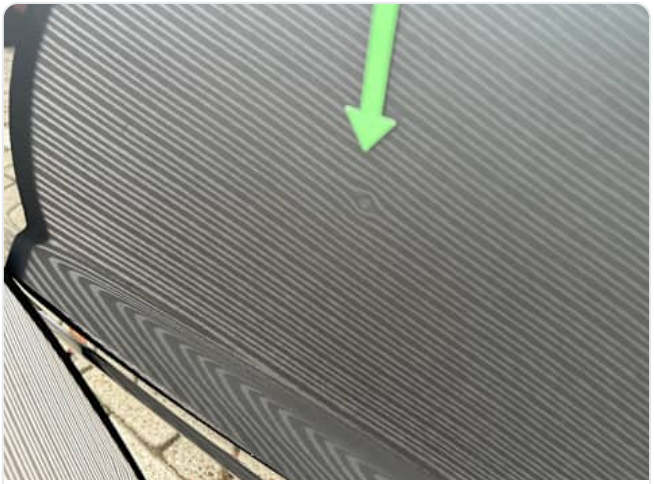
- Motorhaube (Steinschlag)
