Zustandsbericht

Hersteller / Modell	BMW 320d		
Kennzeichen		**Fahrgestellnummer**	WBA21FZ010FV61622
Erstzulassung	30.09.2025	**Laufleistung (abgelesen)**	35.739 km
HSN/TSN	0005 / CZD 00228	**Kraftstoffart**	Hybr.Diesel/E
Fahrzeugart	PKW Kombi	**Antriebsart**	Heckantrieb
Schadstoffklasse	EURO6	**Getriebe / Anzahl Gänge**	Automatik
Farbe	Schwarz	**Besichtigungszustand**	bedingt: Licht/Nässe/Schmutz
Leistung	140 kW	**Nächste HU**	
Hubraum	1.995 ccm	**Zylinder**	4
Wartungsheft / Nachweis	digitaler Nachweis / vollständig	**Restlauf bis Service**	15.000 km
Letzte Wartung	06/2026 bei 25.735 km	**Polsterart**	Leder
Vorschaden	Keine Feststellbar	**Polsterfarbe**	Schwarz
Nachlackierung	Feststellbar	**zul. Gesamtgewicht**	2.230 kg
Dokumente	ZB I / II nicht vorhanden	**Anzahl Halter**	unbekannt
Schlüssel soll/ist	3/3	**Anzahl Sitze / Türen**	5 / 5
Vertragsnummer

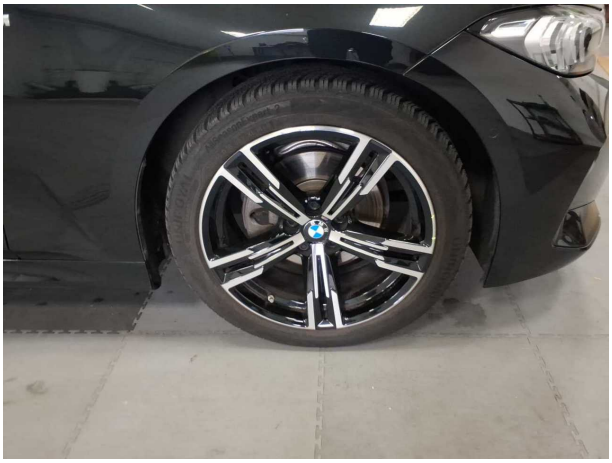
Nr.	Bauteilgruppe	Beschreibung	Kosten (netto)	Minderwert
1	Stossfänger vorn	Stossfänger vorn - verkratzt / verschürft - instandsetzen und lackieren		
2	Rad/Reifen	Leichtmetallfelge vorn rechts - verkratzt / verschürft - erneuern		
Summe (netto)

Beschädigung #1: Stossfänger vorn: Stossfänger vorn - verkratzt / verschürft - instandsetzen und lackieren
