CarOnSale

Toyota RAV4 Travel

Differenzbesteuert (§25a UStG) · Fahrzeugstandort 40*** · Fahrzeug aufgenommen am 09.11.2026

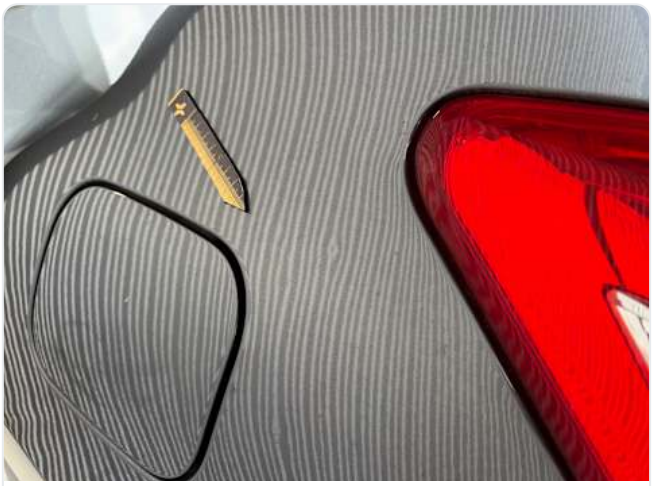
- Stoßstange hinten (Lackschaden)
