CarOnSale

BMW 116 i

Differenzbesteuert (§25a UStG) · Fahrzeugstandort 38*** · Fahrzeug aufgenommen am 04.11.2026

12/2011	155.877km	LEISTUNG 136 PS	KRAFTSTOFF Benzin	GETRIEBE-TYP Schaltgetriebe	3

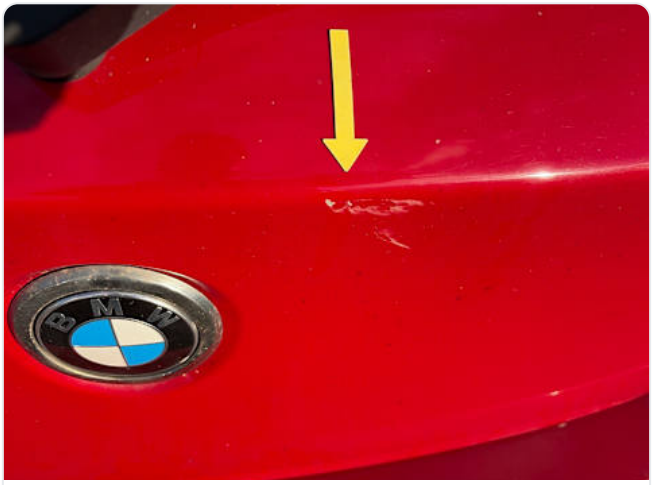
- Stoßstange hinten (Kratzer)
