Nissan Navara N-Guard Double Cab 4x4

Differenzbesteuert (§25a UStG) · Fahrzeugstandort 55*** · Fahrzeug aufgenommen am 02.11.2026

Hinweise zum Zustandsbericht

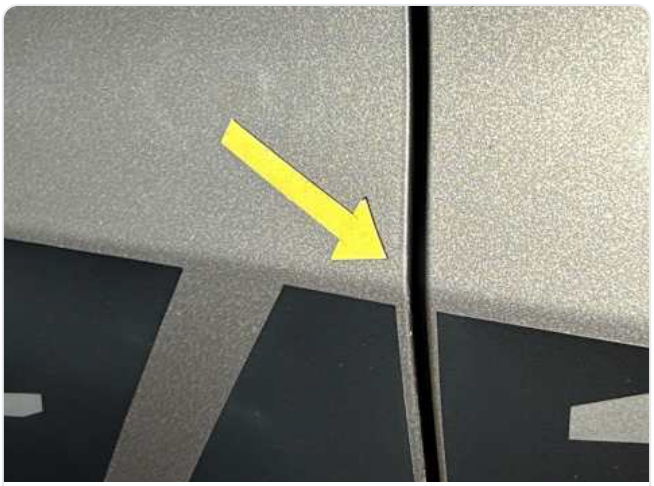
- Fahrertür (Steinschlag)
