CarOnSale

Audi A4 Avant

Differenzbesteuert (§25a UStG) · Fahrzeugstandort 74*** · Fahrzeug aufgenommen am 29.10.2026

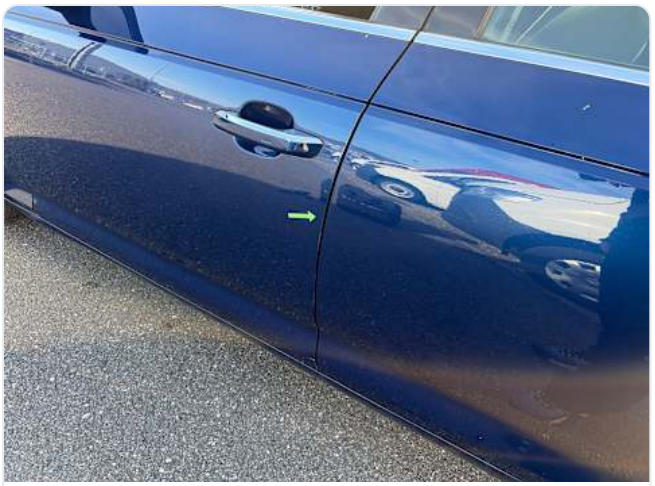
- Fahrertür (Kratzer, Lackschaden, Delle)

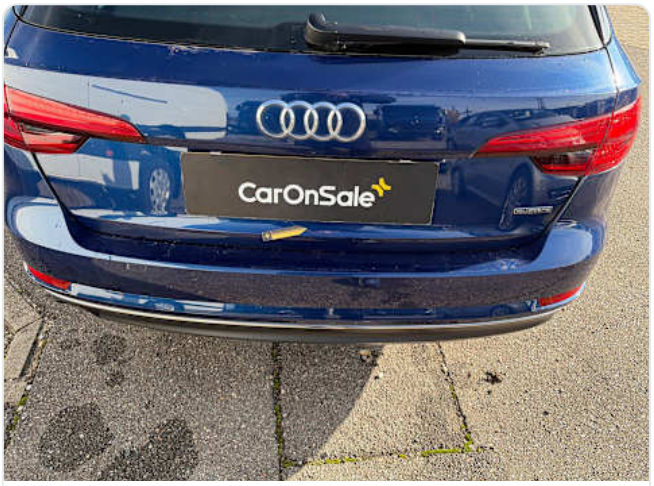
- Seitenteil hinten links (Kratzer, Lackschaden)

- Seitenteil hinten rechts (Kratzer, Lackschaden)
