CarOnSale

Mercedes-Benz G 350 d Professional

Regelbesteuert (Deutschland) · Fahrzeugstandort 83*** · Fahrzeug aufgenommen am 11.11.2026

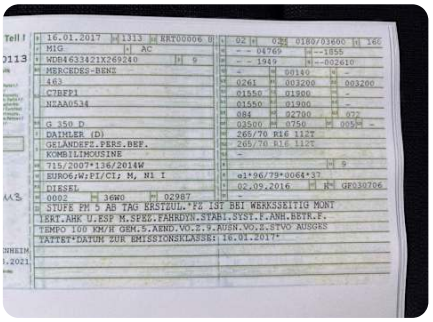
DAIMLER AG
WDB4633421X269240
3200 kg
6700 kg
1- 1550 kg
2- 1900 kg
Mercedes-Benz
Made in Austria
