Zustandsbericht

BMW 4 Gran Coupe 420 d xDrive M sport

Fahrzeug-Ident.-Nr.:	**WBA51FR020FV42171**	Laufleistung abgelesen:	**23056 km**
Erstzulassung / Baujahr:	**28.08.2025 / 2025**	Besichtigungsdatum/-ort:	**30.10.2026 Weinsberg**
Fahrzeugart:	**PKW**	Aufbauart:	**Limousine**
KBA-Nr. (HSN/ TSN):	**0005//DGE**	Kraftstoff / Emissionsklasse:	**Diesel / Hybrid / Euro 6**
Getriebe Art:	**Automatik**	Navi.-Datenträger:	**-**
Hubraum / Leistung:	**1995 ccm / 140 kW (190 PS)**	Antriebsart:	**Allrad**
Lackfarbe:	**DRAVITGRAU METALLIC**	Türen / Sitzplätze:	**5 / 5**
Nächste HU / AU:	**08.2028 / 08.2028**	Polster Art:	**Leder**
Farbe Innenausstattung:	**Schwarz**	Fahrzeug fahrbereit:	**Ja**
Fahrzeug verkehrssicher:	**Ja**	Vorgelegte Fahrzeug-Unterlagen:	**ZB I (Fzg.Schein)**
Besichtigungsbedingung:	**0**

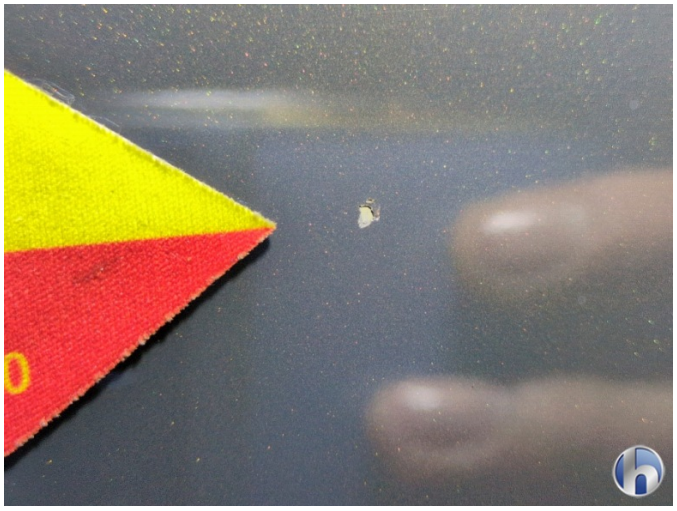
Bauteil	Schaden
1.	Tür Vorne - Links	Gebrauchsspuren
2.	Stoßfänger Hinten	Gebrauchsspuren
3.	Frontgrill Oben	Gebrauchsspuren
4.	Stoßfänger Vorne	Abschürfung
5.	Motorhaube	Steinschlag

Gebrauchsspuren
