Volkswagen Tiguan Trend & Fun BMT

Differenzbesteuert (§25a UStG) · Fahrzeugstandort 28*** · Fahrzeug aufgenommen am 06.11.2026

Hinweise zum Zustandsbericht

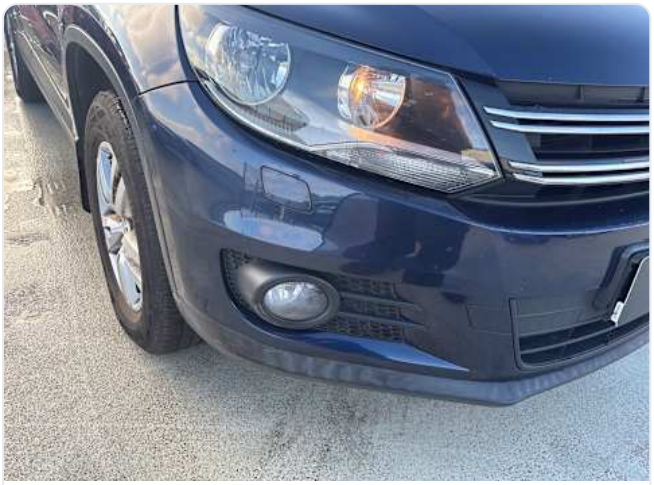
- Stoßstange vorne (Kratzer)

- Motorhaube (Kratzer)

- Fahrertür (Delle)

- Fahrertür (Kratzer)

- Beifahrertür (Delle)

- Beifahrertür (Kratzer)

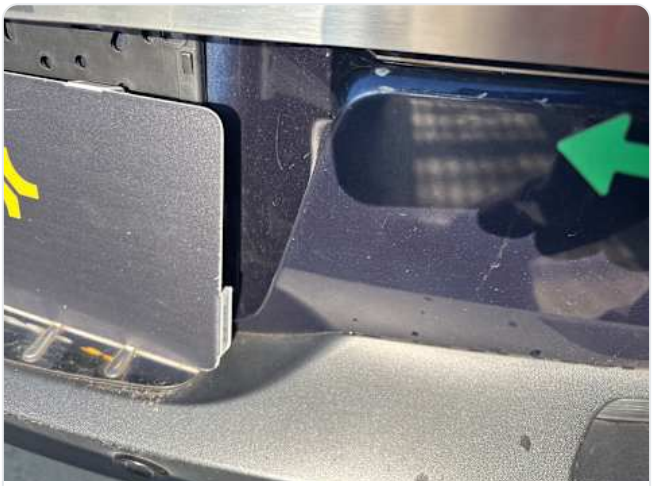
- Türe hinten links (Kratzer)

- Stoßstange hinten (Kratzer)

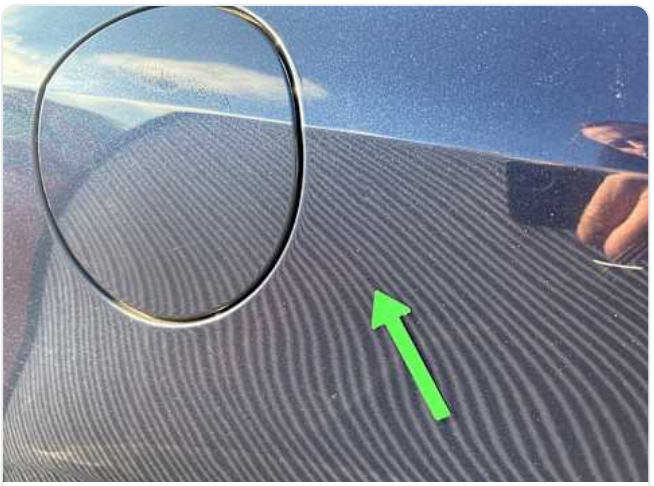
- Stoßstange hinten (Kratzer)

- Kotflügel vorne links (Delle)

- Seitenteil hinten rechts (Delle)

- Heckklappe (Rost)

- Heckklappe (Delle)

- Heckklappe (Kratzer)
