CarOnSale

Ford S-MAX Titanium

Differenzbesteuert (§25a UStG) · Fahrzeugstandort 35*** · Fahrzeug aufgenommen am 02.11.2026

LEISTUNG	KRAFTSTOFF	GETRIEBE-TYP	
04/2018	207.928km	179 PS	Diesel	Schaltgetriebe	2

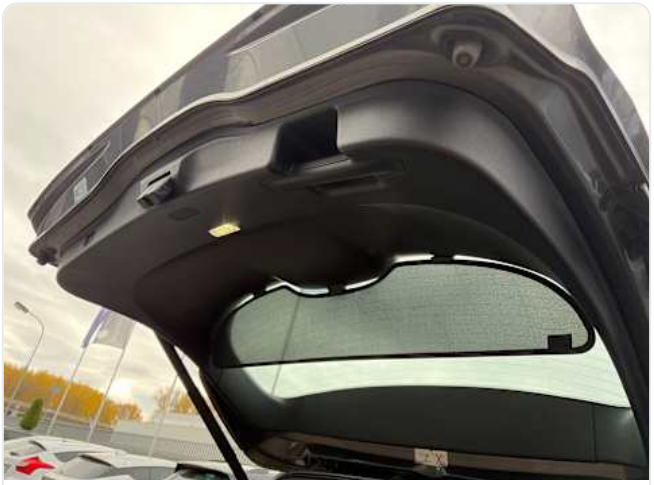
- Innenraum (Diverse Schäden, Kratzer)
