CarOnSale

Mercedes-Benz GLC 250 4Matic

Differenzbesteuert (§25a UStG) · Fahrzeugstandort 79*** · Fahrzeug aufgenommen am 10.11.2026

LEISTUNG	KRAFTSTOFF	GETRIEBE-TYP	
06/2018	84.934km	211 PS	Benzin	Automatikgetriebe	2

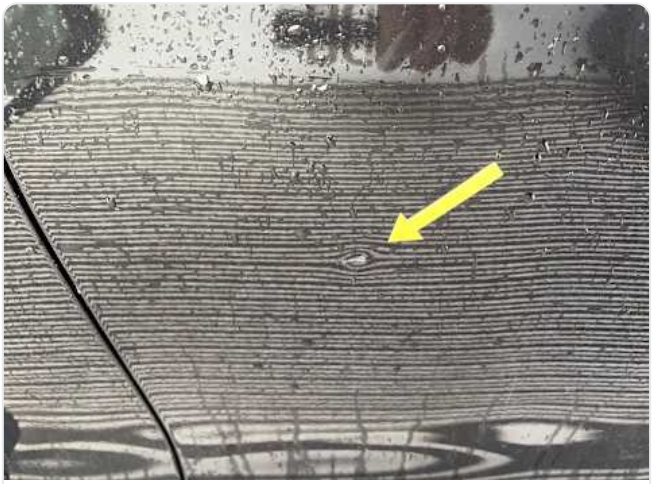
- Stoßstange vorne (Kratzer)

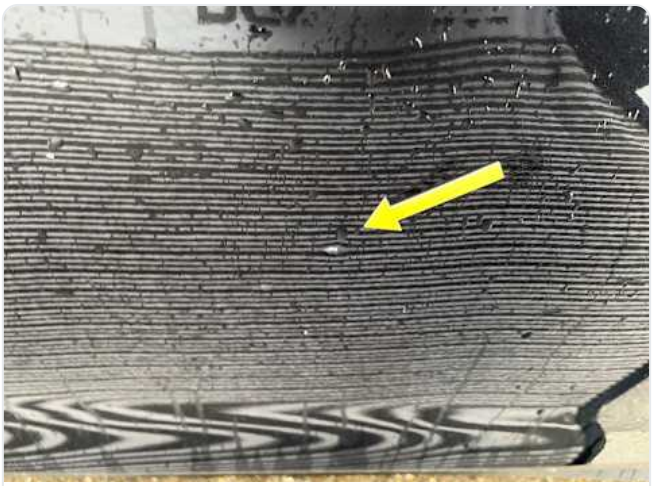
- Motorhaube (Steinschlag)
