CarOnSale

Volkswagen Golf Comfortline BlueMotion/BMT

Differenzbesteuert (§25a UStG) · Fahrzeugstandort 41*** · Fahrzeug aufgenommen am 13.11.2026

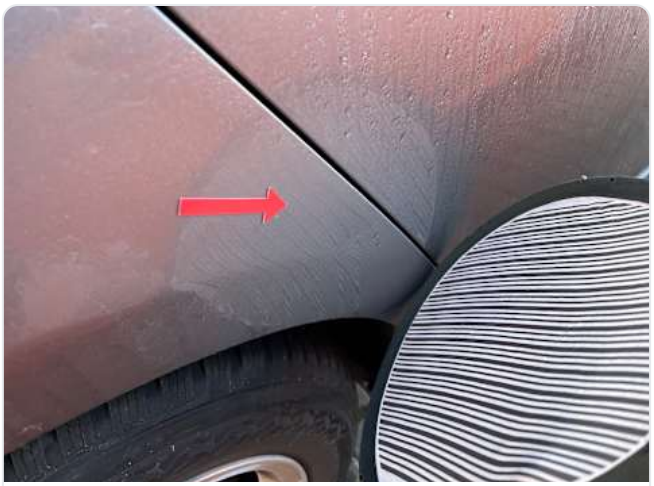
- Kotflügel vorne links (Delle)

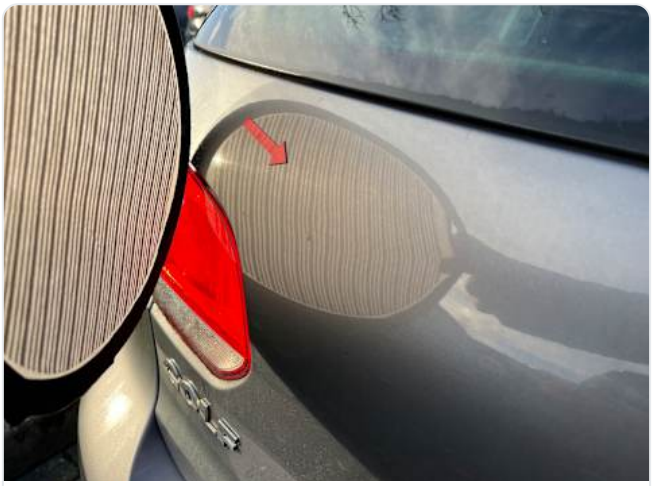
- Seitenteil hinten links (Rost)
