CarOnSale

Opel Adam Jam

Differenzbesteuert (§25a UStG) · Fahrzeugstandort 73*** · Fahrzeug aufgenommen am 04.11.2026

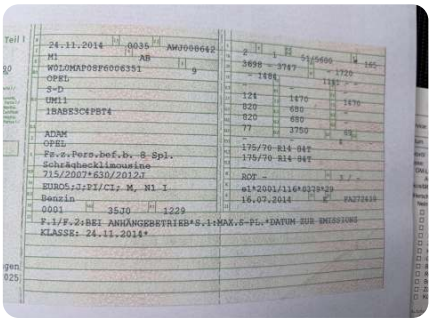
24.11.2014 0035 AM3006642
M1 AB
WOL0MAP0SF6006351
OPEL
S-D
UM11
1BABS5C4PBT4
ADAM
OPEL
Fz.z.Pers.bef.b. 8 Spl.
Schr&gbecklimousine
715/2007*630/2012*
EURO5JJPI/C1, M, N1 I
Benzin
0001 35J0 1229
F.1/F.2:BEI ANHÄNGEBETRIEB*S.1:MAX.5-PL.*DATUM DER EMISSIONS
KLASSE: 24.11.2014*

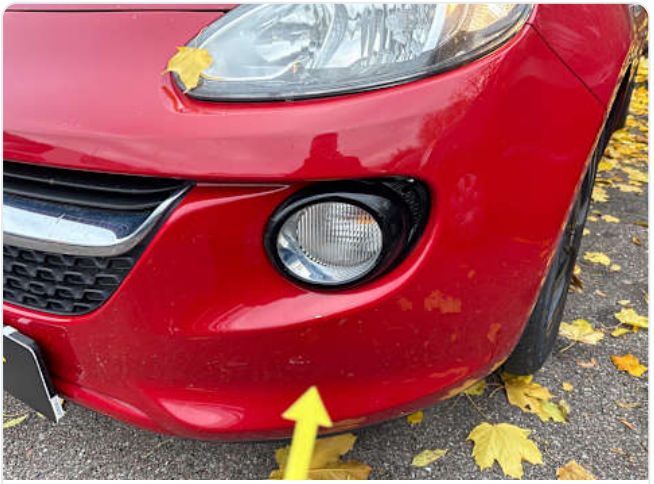
Fahrzeug Schadenfotos (Außen)

- Stoßstange vorne (Kratzer, Lackschaden)

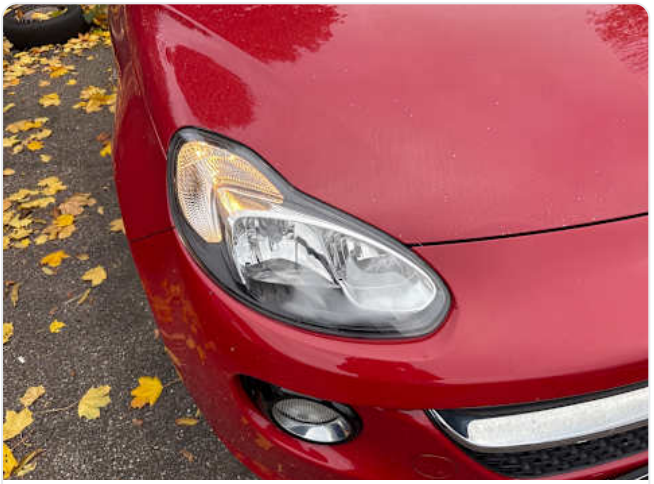
- Stoßstange vorne (Kratzer, Lackschaden)

- Scheinwerfer (links) (Blind, Undicht)

- Scheinwerfer (rechts) (Undicht)

- Motorhaube (Steinschlag)

- Rad (Kerben, Kratzer)

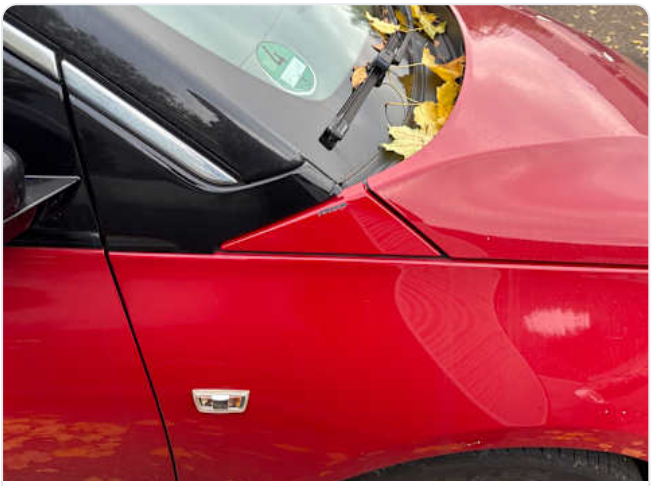
- Fahrertür (Kratzer, Lackschaden, Verformung)

- Kotflügel vorne links (Kratzer, Lackschaden)

- Kotflügel vorne rechts (Lackschaden, Riss/Bruch)

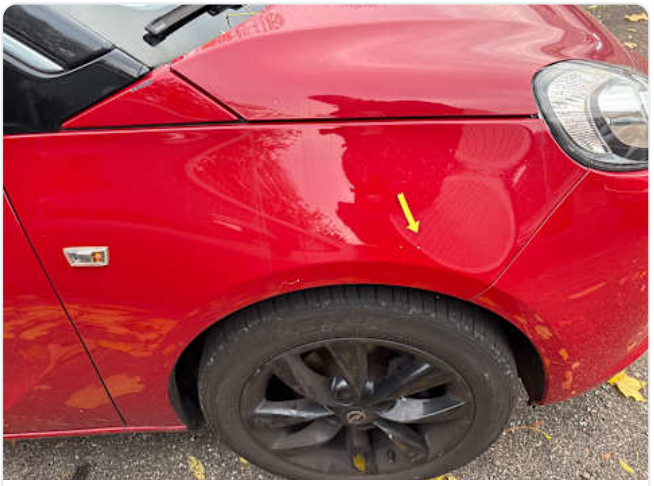
- Kotflügel vorne rechts (Lackschaden, Riss/Bruch)

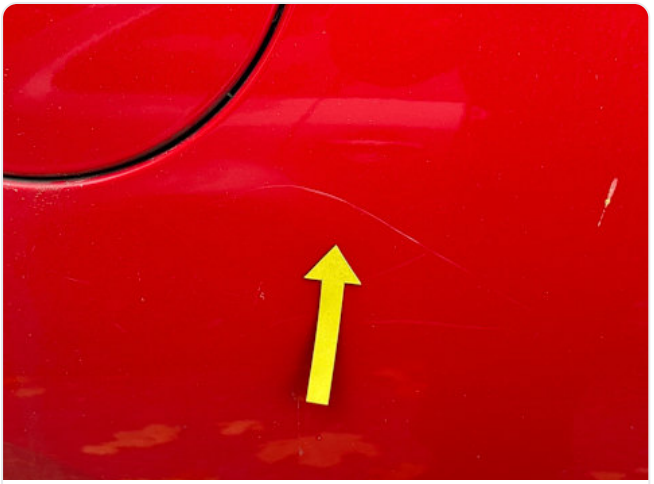
- Kotflügel vorne rechts (Lackschaden, Riss/Bruch)

- Seitenteil hinten rechts (Delle, Kratzer)
