CarOnSale

Mazda 3 Center-Line

Differenzbesteuert (§25a UStG) · Fahrzeugstandort 50*** · Fahrzeug aufgenommen am 02.11.2026

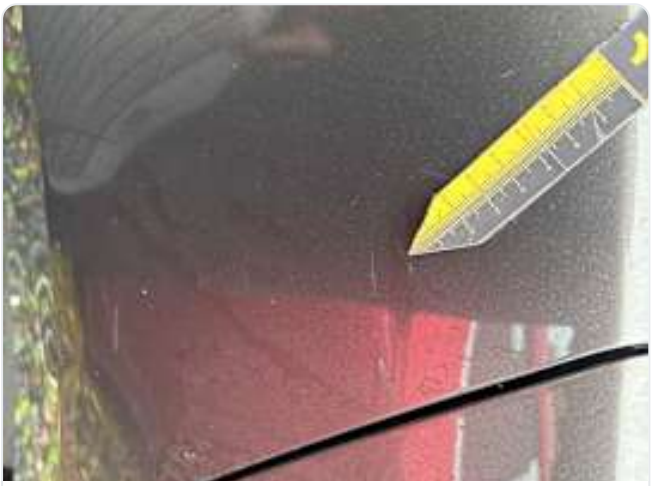
- Seitenteil hinten links (Lackschaden, Kratzer)
