CarOnSale

Renault Scenic BOSE Edition

Differenzbesteuert (§25a UStG) · Fahrzeugstandort 74*** · Fahrzeug aufgenommen am 28.10.2026

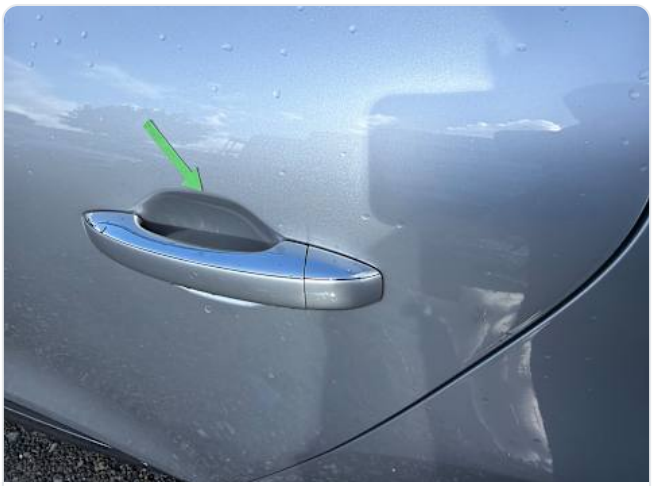
- Beifahrertür (Kratzer)
