CarOnSale

Mercedes-Benz 300 d RWD extralang AVANTGARDE

Regelbesteuert (Deutschland) · Fahrzeugstandort 31*** · Fahrzeug aufgenommen am 06.11.2026

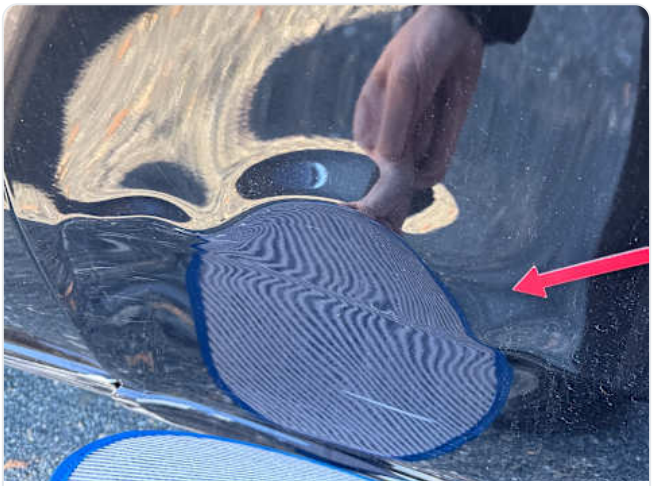
- Türe hinten links (Kratzer)
