Mercedes-Benz 220/250/300 d AVANTGARDE EDITION lang

Differenzbesteuert (§25a UStG) · Fahrzeugstandort 59*** · Fahrzeug aufgenommen am 16.10.2026

Hinweise zum Zustandsbericht

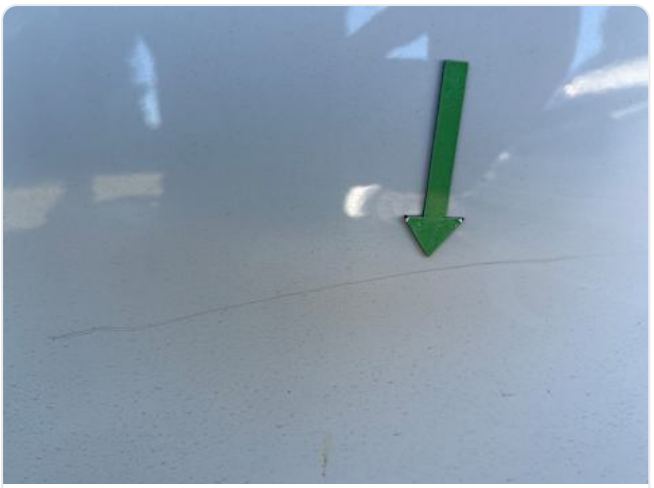
- Motorhaube (Steinschlag)

- Rad (Kratzer)

- Beifahrertür (Kratzer)

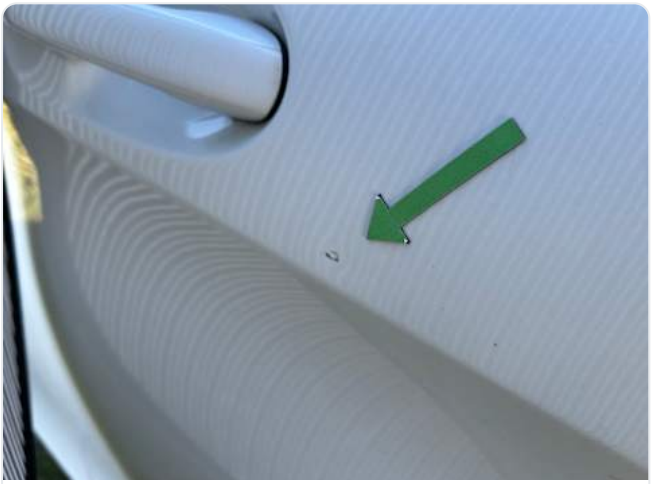
- Beifahrertür (Kratzer)

- Beifahrertür (Lackschaden, Delle)

- Stoßstange hinten (Lackschaden)

- Seitenteil hinten rechts (Kratzer)
