CarOnSale

Volkswagen Caddy

Regelbesteuert (Deutschland) · Fahrzeugstandort 26*** · Fahrzeug aufgenommen am 04.11.2026

06/2015	369.258km	LEISTUNG 105 PS	KRAFTSTOFF Benzin	GETRIEBE-TYP Schaltgetriebe	1

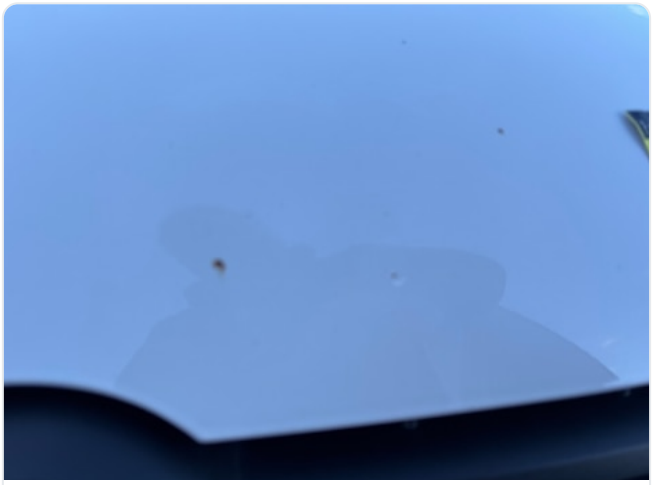
- Stoßstange vorne (Riss/Bruch)
