CarOnSale

Opel Astra Edition

Differenzbesteuert (§25a UStG) · Fahrzeugstandort 71*** · Fahrzeug aufgenommen am 11.11.2026

06/2015	219.751km	LEISTUNG 110 PS	KRAFTSTOFF Diesel	GETRIEBE-TYP Schaltgetriebe	5

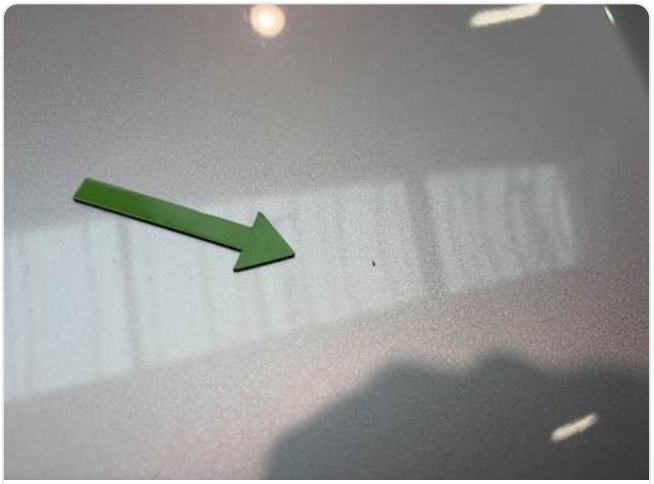
- Stoßstange vorne (Steinschlag, Lackschaden, Kratzer)

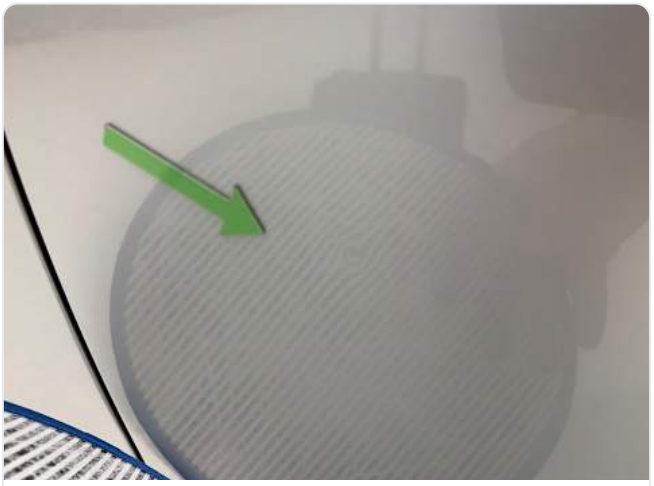
- Beifahrertür (Kratzer, Lackschaden, Delle)

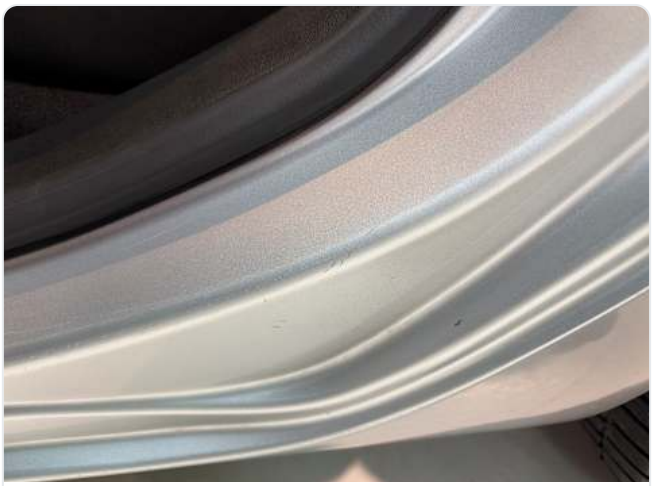
- Türe hinten links (Lackschaden, Kratzer, Delle)

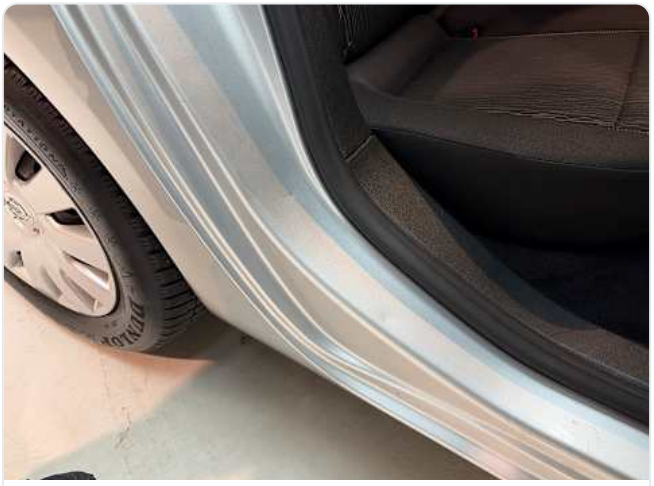
- Türe hinten links (Lackschaden, Kratzer, Delle)

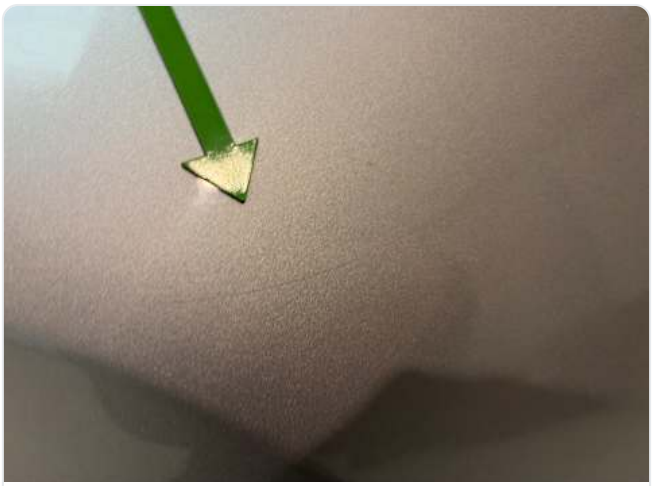
- Stoßstange hinten (Kratzer, Lackschaden)
