Angaben zum Fahrzeug

Halter		**Besichtigungszustand**	bedingt: Licht/Nässe/Schmutz
Kennzeichen		**Laufleistung (abgelesen)**	73.801 km
Hersteller	Mercedes-Benz	**Restlauf bis Service**	-26 Tag(e)
Typ/Modell	GLC 220 d 4MATIC	**HU (Bericht lag nicht vor)**	04/2028
Fahrgestellnummer	WDC2539051F614307	**Leistung**	125 kW
Hubraum	2.143 ccm	**Zylinder**	—
Erstzulassung	25.02.2019	**Polster/Farbe**	Alcantara/Leder / Schwarz
Letzte Wartung		**Lackierung**	Grau
Kraftstoffart	Diesel	**Getriebe**	Automatik (Getriebe Automatik - (9-Stufen))

Besichtigungsdatum: 28.08.2026
Protokollnummer: 47285595
Erstellt durch: Dimos Lardis
Besichtigt durch: D.Lardis

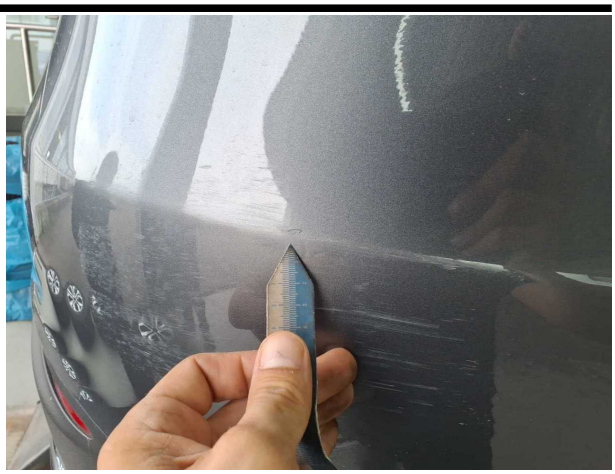
Beschädigung #4: Stossfänger hinten: Stossfänger hinten - verkratzt / verschürft - lackieren

Beschädigung #5: Stossfänger vorn: Stossfänger vorn - verkratzt / verschürft - lackieren

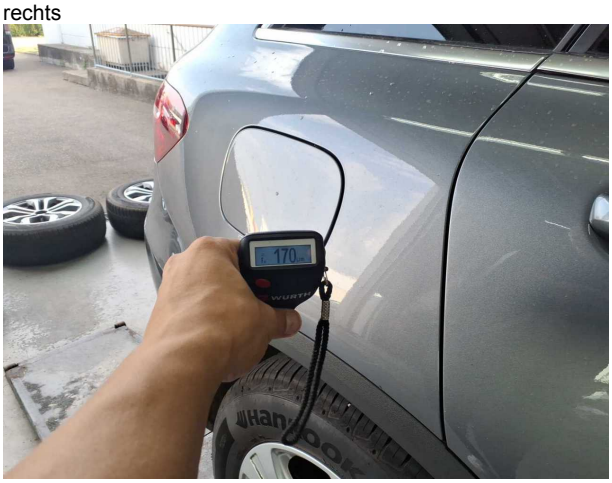
Nr.	Ort
1	Dachholm rechts, Seitenwand rechts, Tür vorne rechts, fachgerecht ausgeführt, Reparaturrechnung nicht vorhanden

Nr.	Ort	Messung
1	Dachholm rechts	190 µm
2	Seitenwand links	170 µm
3	Tür vorne rechts	229 µm

Nachlackierung 1: Dachholm rechts, Seitenwand rechts, Tür vor… rechts

Nachlackierung 1: Dachholm rechts, Seitenwand rechts, Tür vorne rechts
