Gebrauchtfahrzeugbewertung

Hersteller / Typ: Volkswagen Tiguan Highline 4Motion

VIN: WVGZZZ5NZJW929589
Kilometerstand: 147.704 km
Erstzulassung: 14.05.2018
Anzahl Halter lt. Kunde: 2
Anzahl Halter lt. Zulbesch. II: 2

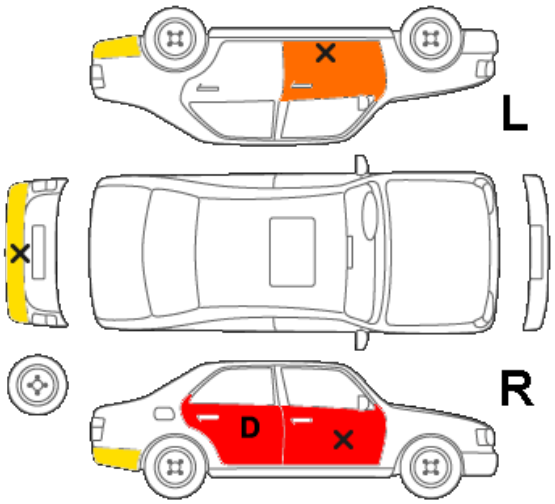
(U) Nachlackierung -> Wertminderung geschätzt ca.: Stoßfänger vorne, Motorhaube, Kotflügel VL und VR, Tür VL (0,00 €)
