CarOnSale

Mercedes-Benz 300 d RWD extralang AVANTGARDE

Regelbesteuert (Deutschland) · Fahrzeugstandort 31*** · Fahrzeug aufgenommen am 23.10.2026

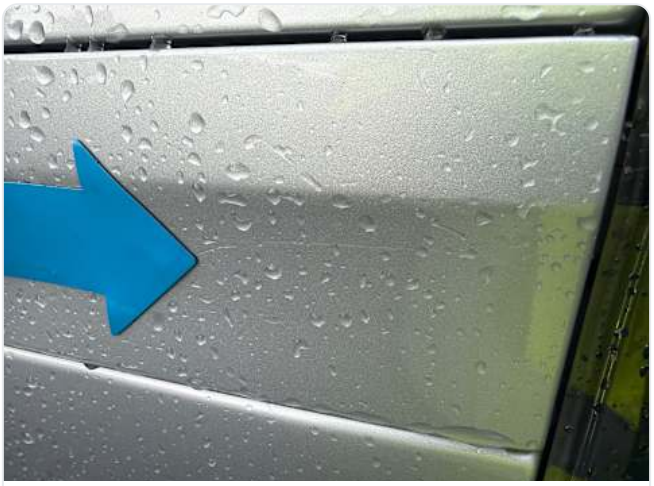
- Seitenteil hinten links (Kratzer, Lackschaden, Delle)
