CarOnSale

Kia Ceed Vision

Differenzbesteuert (§25a UStG) · Fahrzeugstandort 99*** · Fahrzeug aufgenommen am 14.10.2026

12/2019	59.621km	LEISTUNG 99 PS	KRAFTSTOFF Benzin	GETRIEBE-TYP Schaltgetriebe	1

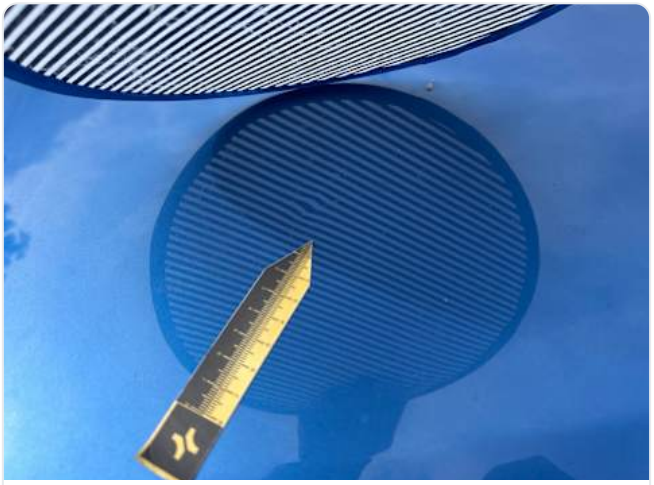
- Stoßstange vorne (Anderer Schaden): Farbunterschied
