CarOnSale

Volkswagen Polo Comfortline

Differenzbesteuert (§25a UStG) · Fahrzeugstandort 41*** · Fahrzeug aufgenommen am 04.11.2026

LEISTUNG	KRAFTSTOFF	GETRIEBE-TYP	
09/2020	92.776km	95 PS	Benzin	Schaltgetriebe	1

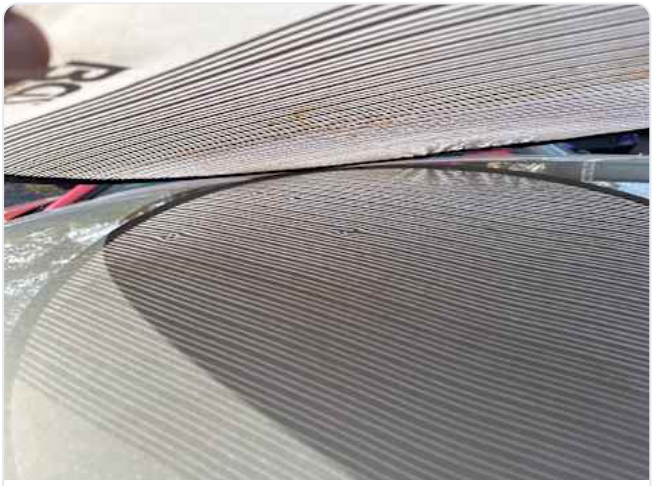
- Dach (Delle)
