DEKRA-Nr: 0209 / 059989 / 2026 / B080894001868 vom 05.10.2026

Bewertungsgutachten

Kennzeichen **FIN** **WAUZZZGY9SA079837**

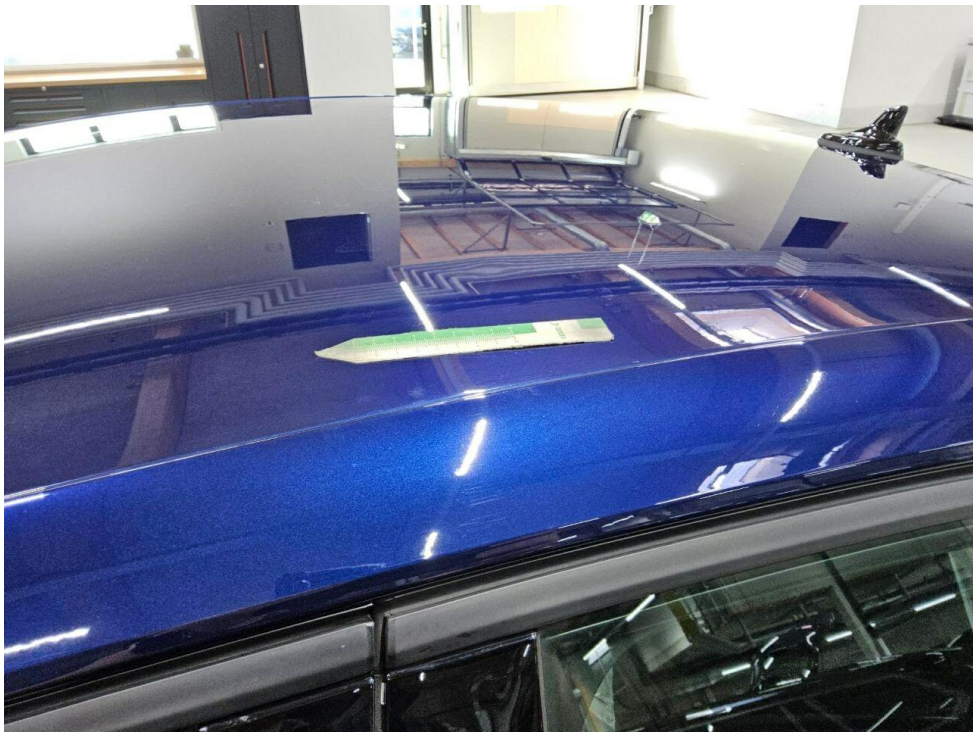
Dach, eingedellt, smart repair (Bild 7, 8); Stoßfänger vorne Lackierung, verschrammt, smart repair (Bild 5, 6).

Bild 7 : Dach, eingedellt, smart repair
