CarOnSale

Seat Leon FR

Differenzbesteuert (§25a UStG) · Fahrzeugstandort 91*** · Fahrzeug aufgenommen am 12.11.2026

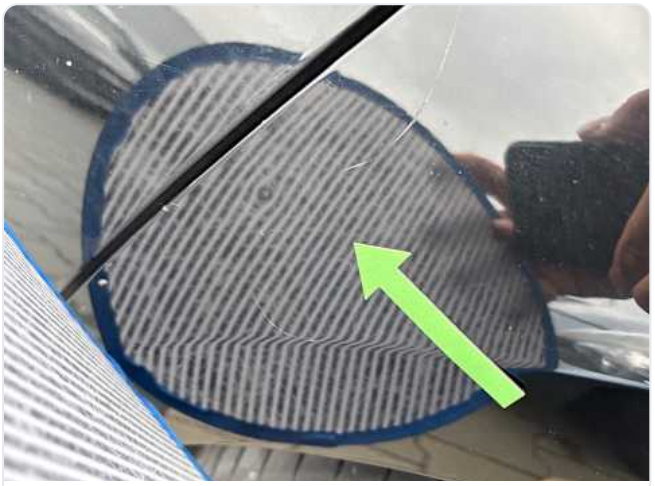
- Stoßstange hinten (Kratzer)
