CarOnSale

Skoda Kodiaq Tour 4x4

Regelbesteuert (Deutschland) · Fahrzeugstandort 27*** · Fahrzeug aufgenommen am 12.11.2026

08/2022	146.625km	LEISTUNG 200 PS	KRAFTSTOFF Diesel	GETRIEBE-TYP Automatikgetriebe	1

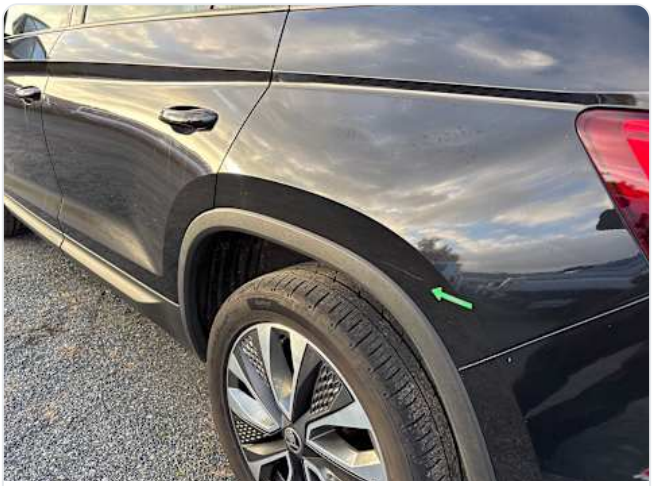
- Stoßstange hinten (Kratzer)

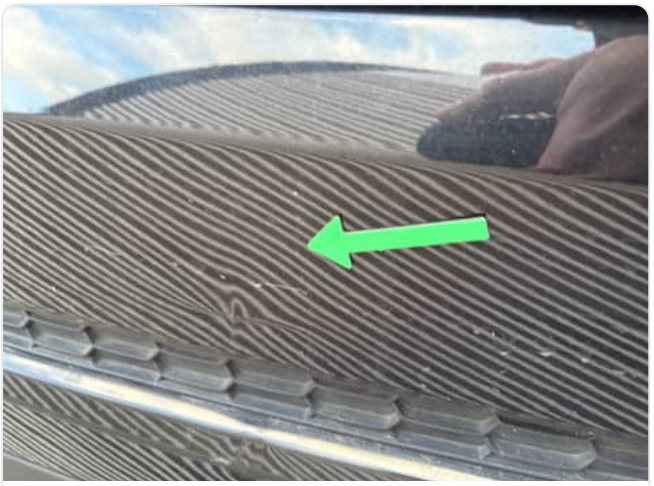
- Seitenteil hinten links (Kratzer)
