CarOnSale

Volkswagen Golf Tour

Differenzbesteuert (§25a UStG) · Fahrzeugstandort 73*** · Fahrzeug aufgenommen am 06.11.2026

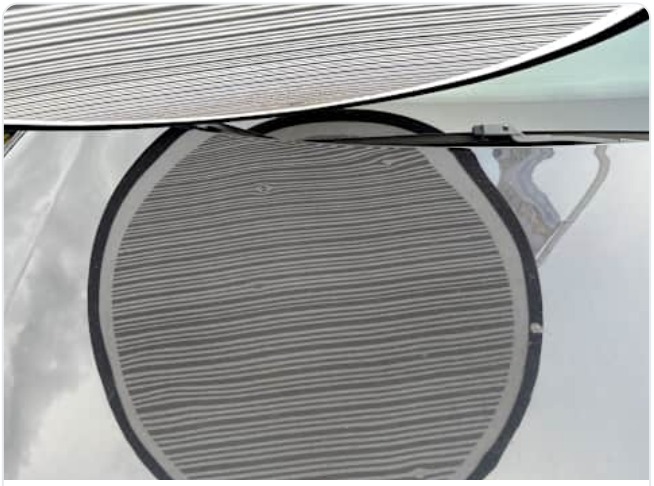
- Motorhaube (Delle)
