CarOnSale

Renault Scenic Grand Exception

Differenzbesteuert (§25a UStG) · Fahrzeugstandort 44*** · Fahrzeug aufgenommen am 04.11.2026

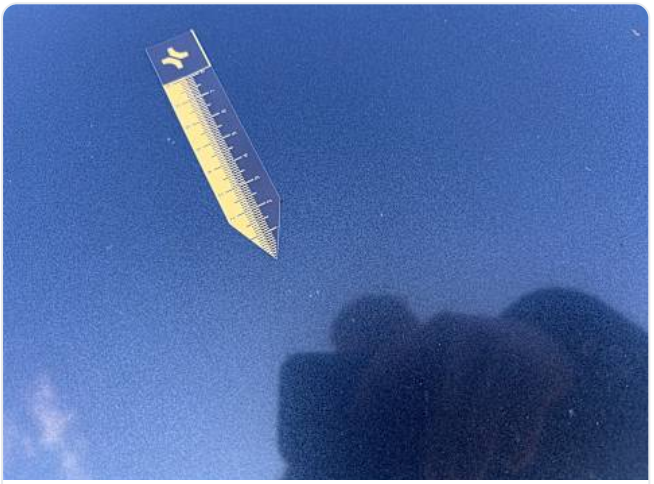
- Stoßstange vorne (Kratzer, Lackschaden)

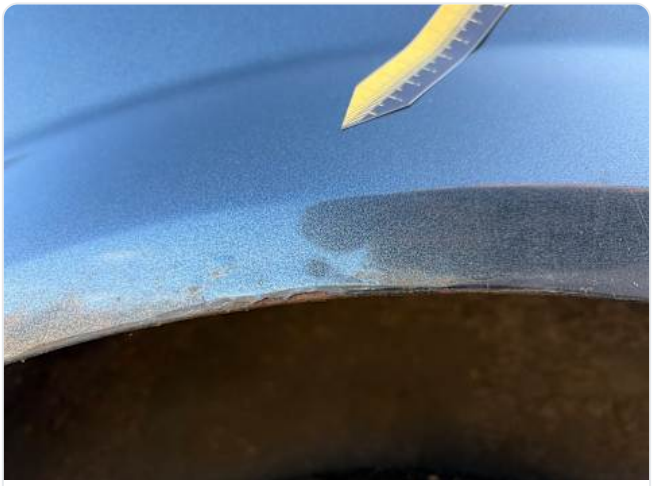
- Kotflügel vorne rechts (Kratzer, Lackschaden)
