# Peugeot Partner Allure

Differenzbesteuert (§25a UStG) · Fahrzeugstandort 66*** · Fahrzeug aufgenommen am 06.11.2026

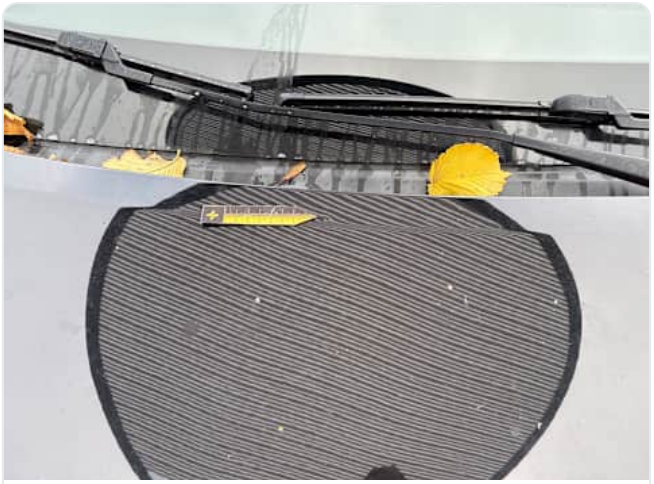
- Motorhaube (Lackschaden, Rost)
