# Alfa Romeo Stelvio Competizione Q4

Regelbesteuert (Deutschland) · Fahrzeugstandort 81*** · Fahrzeug aufgenommen am 03.11.2026

## Hinweise zum Zustandsbericht

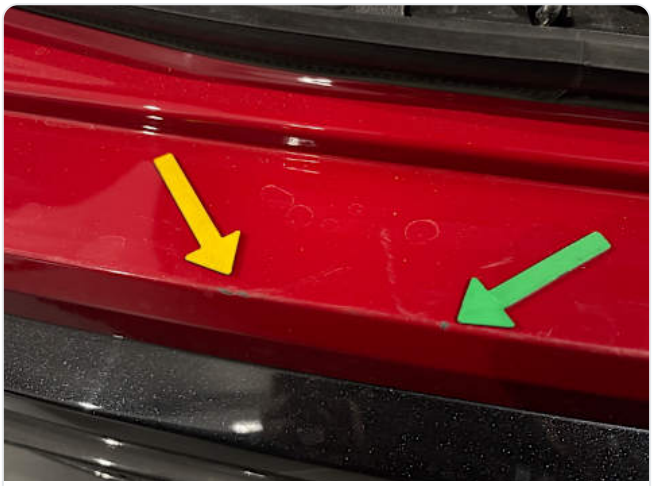
- Motorhaube (Steinschlag)
