CarOnSale

# Volkswagen Eos 2.0 FSI Individual

Differenzbesteuert (§25a UStG) · Fahrzeugstandort 74*** · Fahrzeug aufgenommen am 28.10.2026

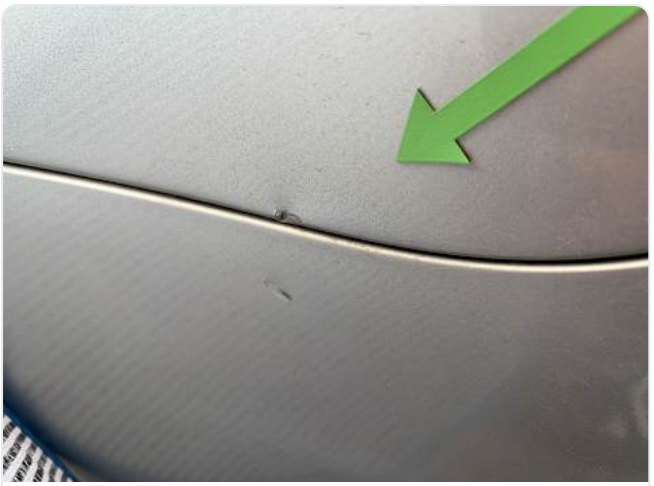
- Kotflügel vorne rechts (Rost, Lackschaden)
