CarOnSale

Opel Movano

Regelbesteuert (Deutschland) · Fahrzeugstandort 81*** · Fahrzeug aufgenommen am 06.11.2026

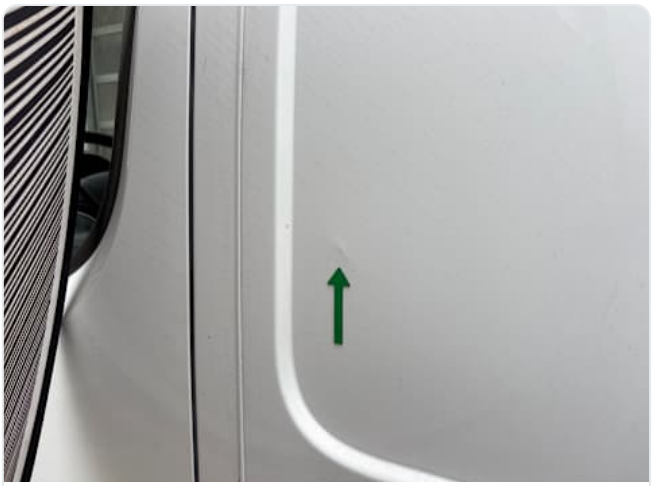
- Seitenteil hinten links (Delle)

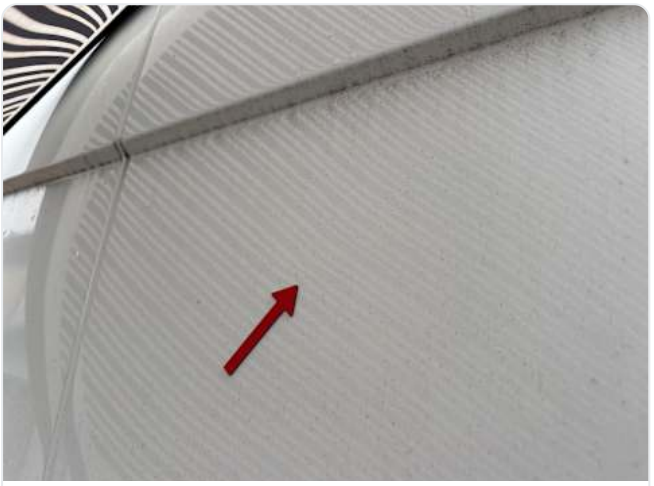
- Seitenteil hinten links (Delle)
