Opel Vivaro Kasten L2H1 2,9t

Regelbesteuert (Deutschland) · Fahrzeugstandort 25*** · Fahrzeug aufgenommen am 03.11.2026

Hinweise zum Zustandsbericht

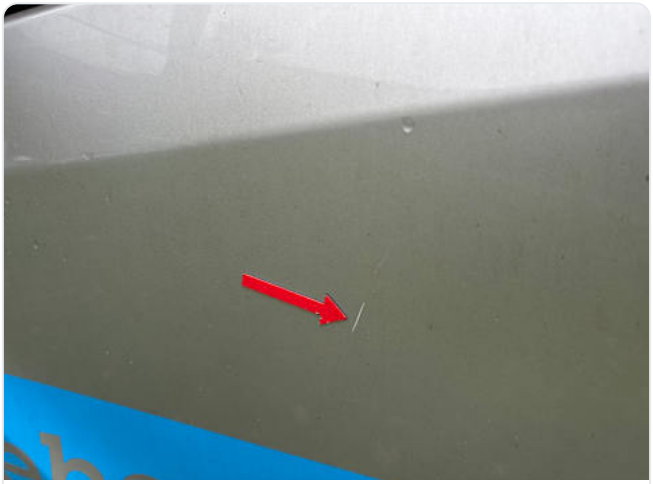
- Stoßstange vorne (Kratzer)

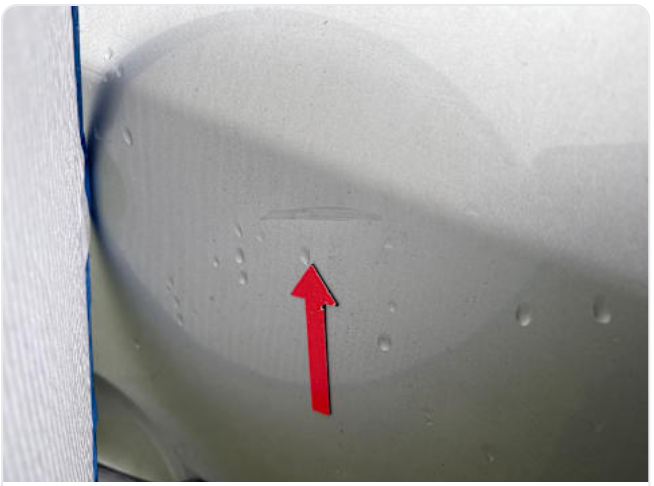
- Beifahrertür (Kratzer, Unsachgemäß instand gesetz)

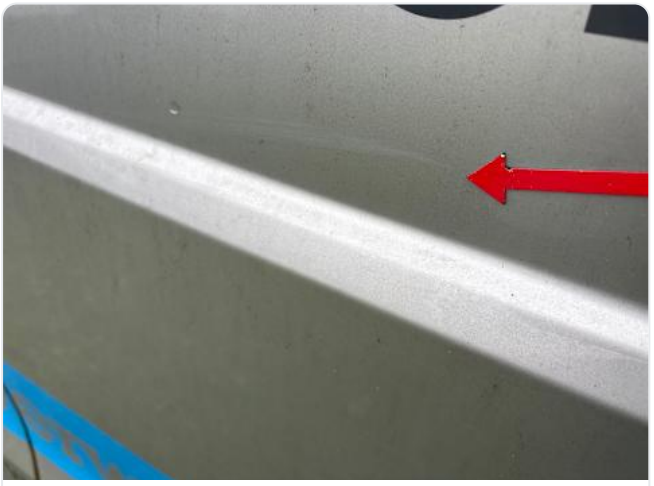
- Beifahrertür (Kratzer, Verformung)

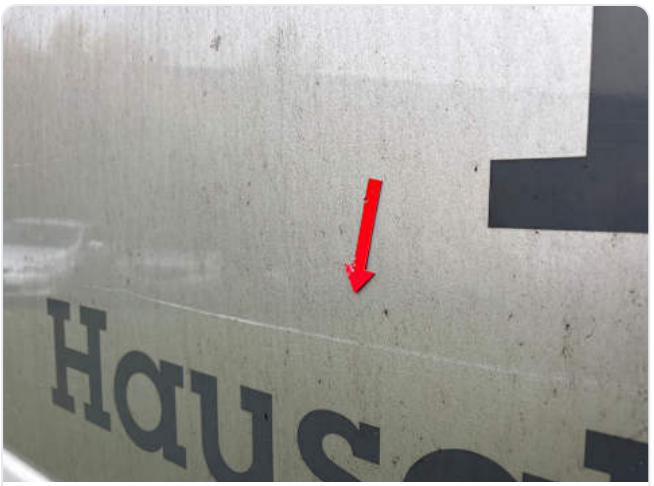
- Kotflügel vorne rechts (Kratzer)

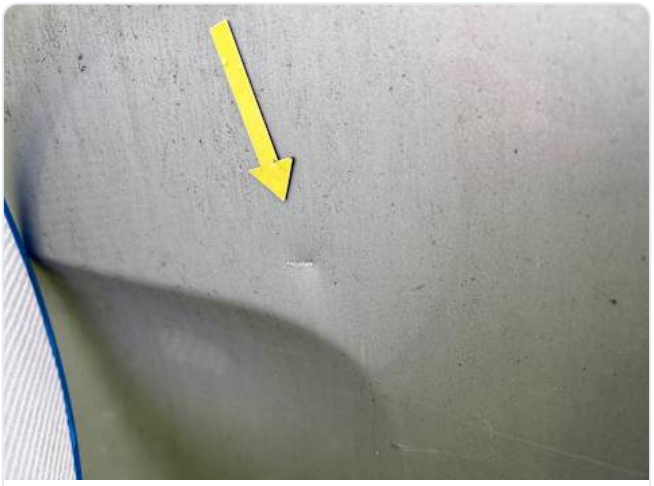
- Seitenteil hinten links (Kratzer)

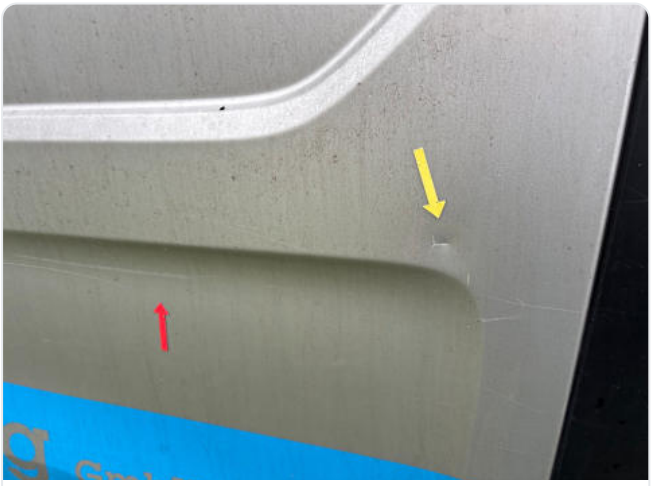
- Seitenteil hinten links (Kratzer, Delle)
