CarOnSale

Ford Focus Titanium

Differenzbesteuert (§25a UStG) · Fahrzeugstandort 76*** · Fahrzeug aufgenommen am 10.11.2026

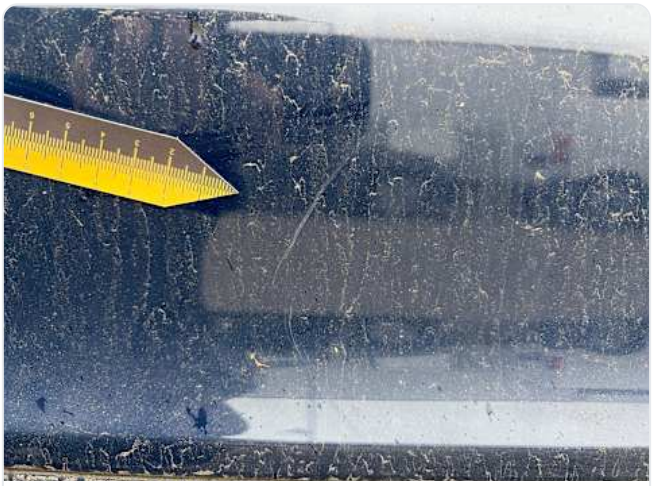
- Türe hinten links (Kratzer, Lackschaden)
