BMW 1 LIMOUSINE (F70)(07.2024->) 120 MILD-HYBRID 125 KW (MOTOR 1,5 LTR. - 115 KW) 5-TÜRIG

VIN: WBA81GE0507S49559

Bewertungsdetails

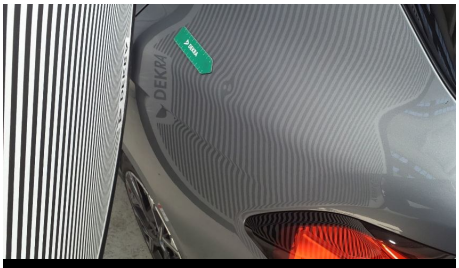
Heckklappe / Kofferraumtür / - / Kratzer

005	Heckklappe / Kofferraumtür / -	Kratzer	Lackieren

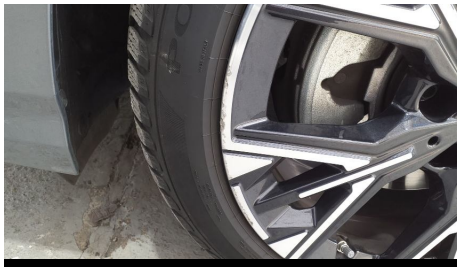
Kotflügel / Hinten Links / Delle

008	Heckklappe / Kofferraumtür / Unten Unten	Beklebt	Akzeptabel
009	Kotflügel / Hinten Links	Delle	Smart Repair

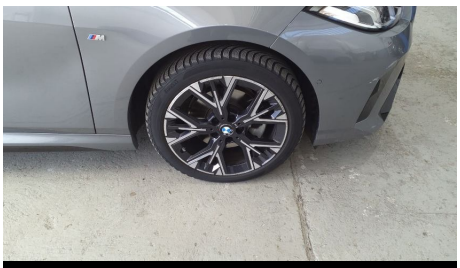
Felge / Vorne Links / Kratzer

011	Außenspiegel elektrisch / Links	Kratzer	Akzeptabel
012	Felge / Vorne Links Material : Aluminium / Felgen-/Reifendurchmesser : 18 " / Oberfläche : Glanzgedreht	Kratzer	Ersetzen

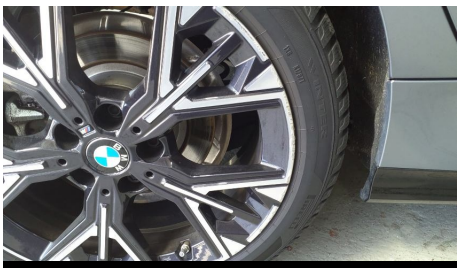
Felge / Vorne Rechts / Kratzer

014	Spoiler / Vorne	Steinschlag	Akzeptabel
015	Felge / Vorne Rechts Material : Aluminium / Felgen-/Reifendurchmesser : 18 " / Oberfläche : Glanzgedreht	Kratzer	Ersetzen
