CarOnSale

Mercedes-Benz A 160 5-türig

Differenzbesteuert (§25a UStG) · Fahrzeugstandort 79*** · Fahrzeug aufgenommen am 17.09.2026

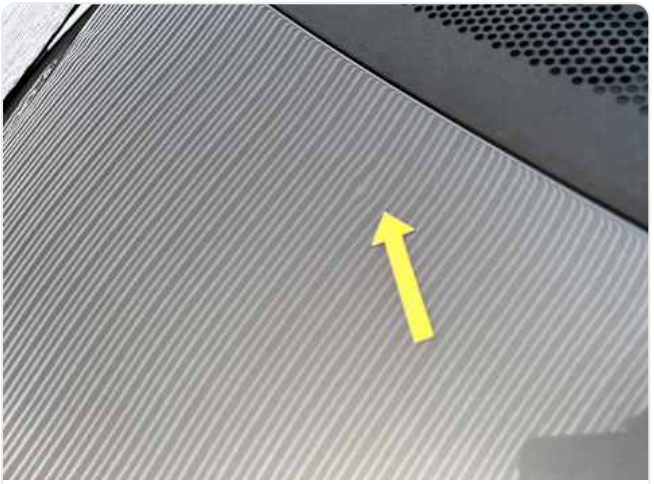
- Stoßstange vorne (Kratzer)
