Fiat

VIN: VXFVFEHTMPZ083745

Bewertungsdetails

Mängel

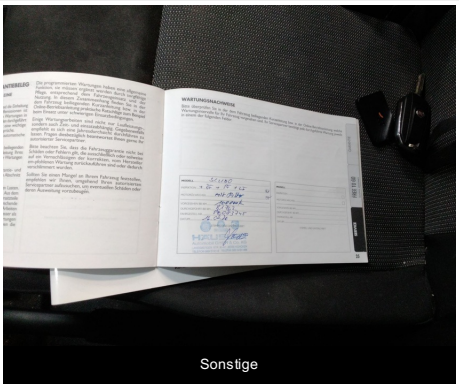
Sonstige

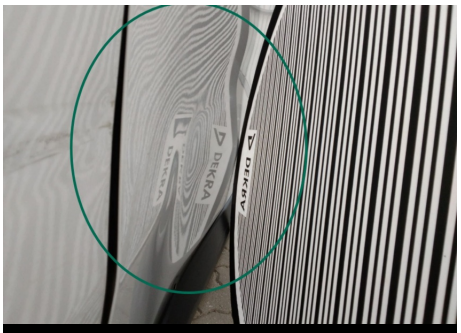
021	Seitenwand / Unten Rechts Mit Fenster : Nein	Delle	Reparieren

Seitenwand / Unten Rechts / Delle

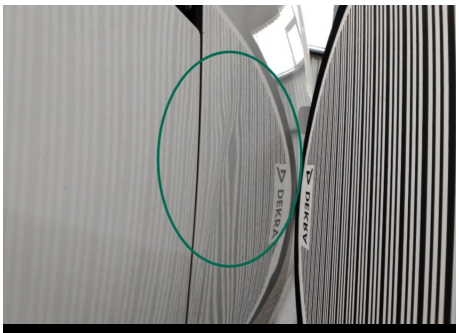
022	Tür / Unten Rechts Mit Fenster : Nein	Delle	Ersetzen

Tür / Unten Rechts / Delle

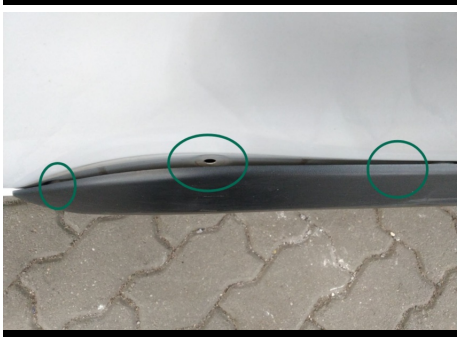
Tür / Unten Rechts / Delle
