CarOnSale

Mazda 3 Lim.

Differenzbesteuert (§25a UStG) · Fahrzeugstandort 63*** · Fahrzeug aufgenommen am 03.11.2026

Hinweise zum Zustandsbericht

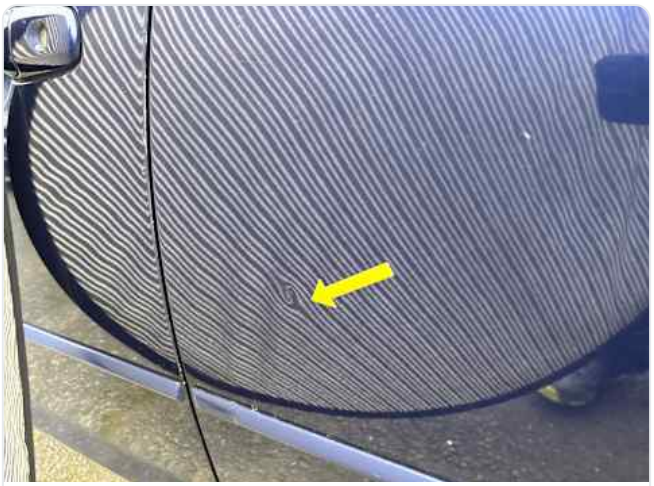
- Beifahrertür (Kratzer)

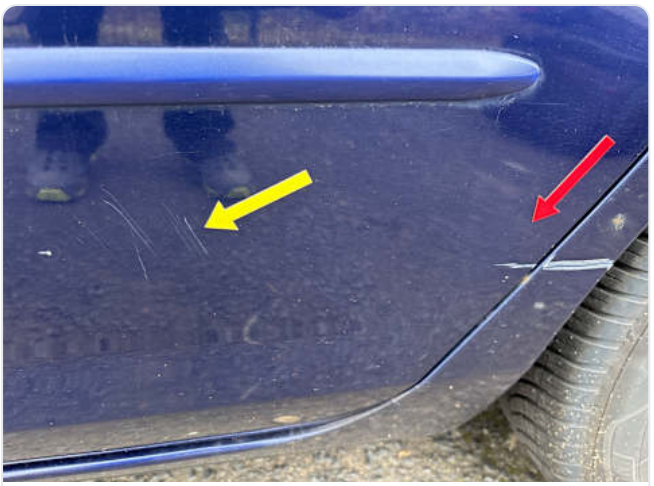
- Türe hinten links (Delle, Kratzer)

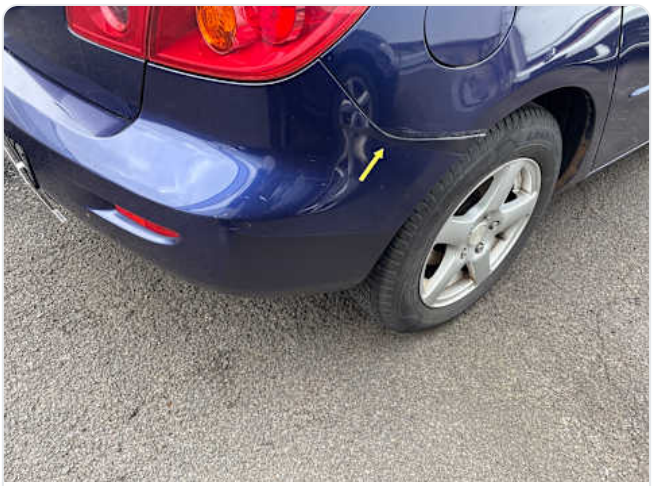
- Stoßstange hinten (Unsachgemäß instand gesetzt, Lackschaden, Verformung)

- Stoßstange hinten (Unsachgemäß instand gesetz, Lackschaden, Verformung)

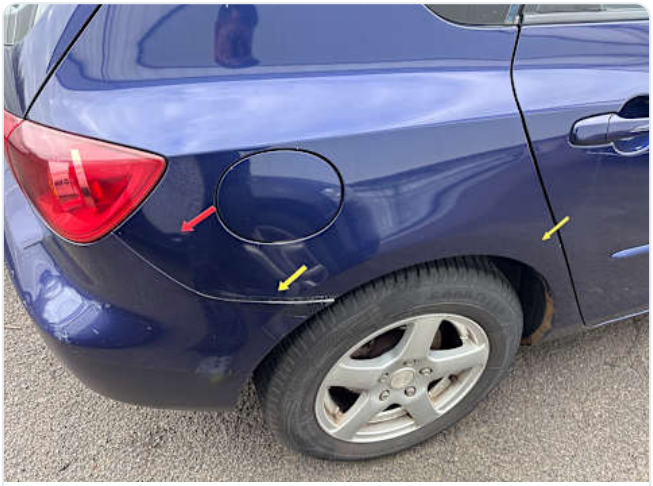
- Seitenteil hinten rechts (Rost)

- Seitenteil hinten rechts (Delle, Unsachgemäß instand gesetz)
