Zustandsbericht ohne Ausstattung

FIN **YV1XZK7V5S2528734**

Erstzulassung	06.11.2024	Letzte Zulassung	06.11.2024
Hersteller	VOLVO	Typ / Verkaufsbez.	XC40 B3 B DKG Ultra Dark
Aufbauart	Geländewagen	Türen	5
Sitzplätze	5	Fahrzeug-Ident.-Nr.	YV1XZK7V5S2528734
HSN / TSN	9101 / BUO	Schlüssel-Nr.	40518623
Km-Stand abgelesen	19175	Nächste HU §29 StVZO	11 / 2027
Energiequelle / Kraftstoff	Hybr.Benzin/E	Zylinderanzahl	/
Leistung (kW)	120	Hubraum (ccm)	1969
Schadstoffklasse:	EURO6;WLTP;EB;PI/CI;M, N1, N2	Antriebsart	Frontantrieb
		Felgen	Leichtmetall
Farbe	Grün / Metallic

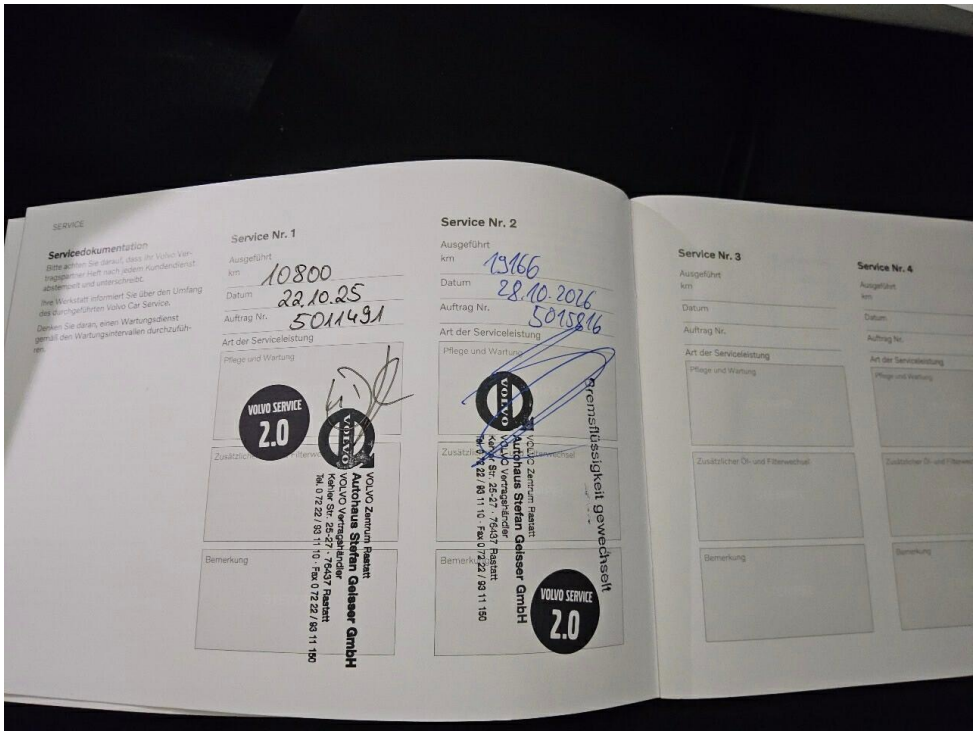
Bild 7 : Wartungsnachweis

Wartungsnachweis:	vollständig
letzte Wartung:	am 28.10.2026 bei Kilometerstand 19.166
