CarOnSale

VOLKSWAGEN, VW CALIFORNIA

Differenzbesteuert (§25a UStG) · Fahrzeugstandort 21*** · Fahrzeug aufgenommen am 23.10.2026

Fahrzeug Schadenfotos (Außen)

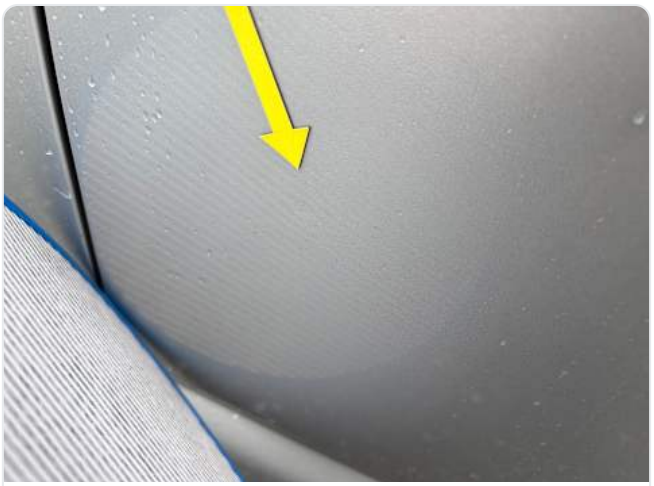
- Stoßstange vorne (Lackschaden)

- Motorhaube (Rost, Lackschaden)
