CarOnSale

Volkswagen Crafter Kasten 30 mittellang FWD

Regelbesteuert (Deutschland) · Fahrzeugstandort 44*** · Fahrzeug aufgenommen am 04.11.2026

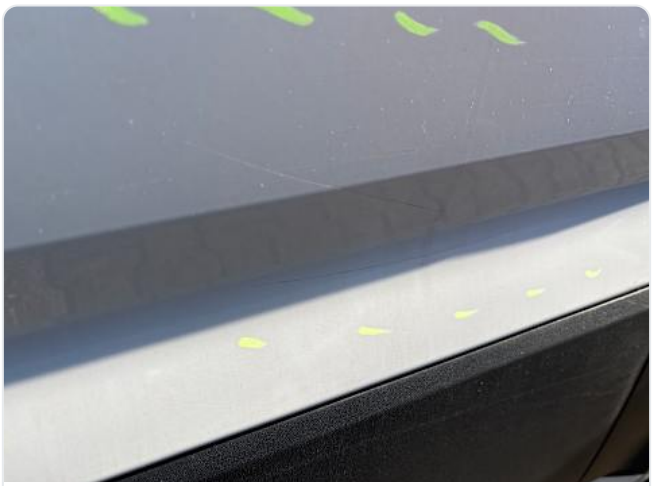
- Kotflügel vorne links (Kratzer)

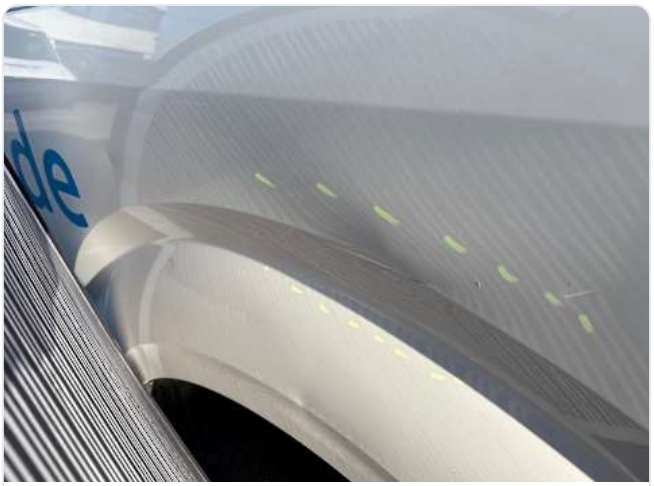
- Seitenteil hinten links (Kratzer)
