Mercedes-Benz A 180

Regelbesteuert (Deutschland) · Fahrzeugstandort 48*** · Fahrzeug aufgenommen am 22.10.2026

LEISTUNG	KRAFTSTOFF	GETRIEBE-TYP	
07/2021	95.430km	136 PS	Benzin	Automatikgetriebe	Unbekannt

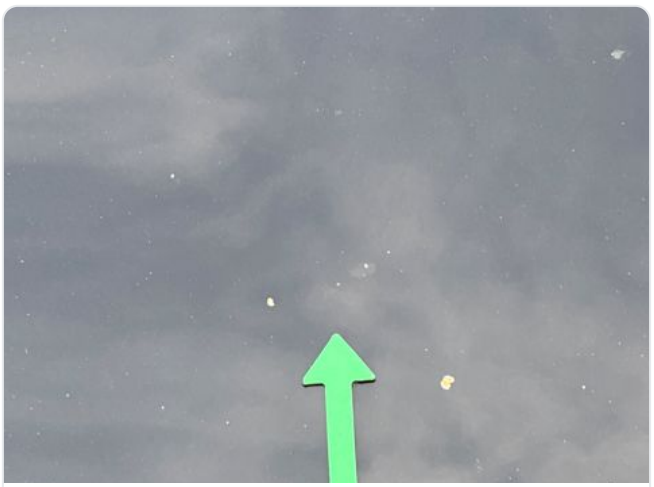
- Motorhaube (Lackschaden, Steinschlag)

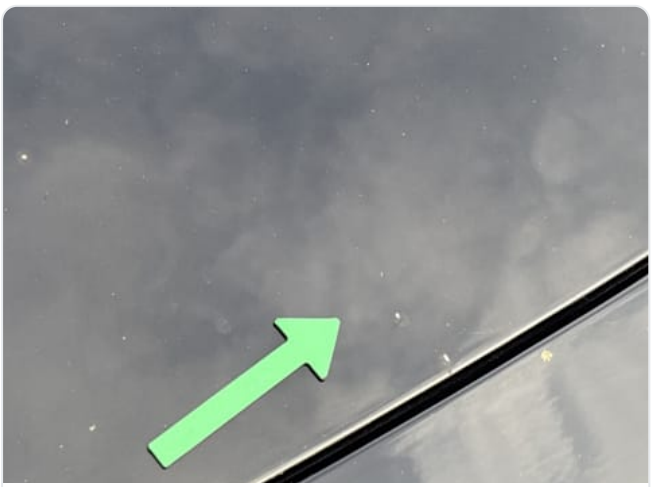
- Motorhaube (Lackschaden, Steinschlag)

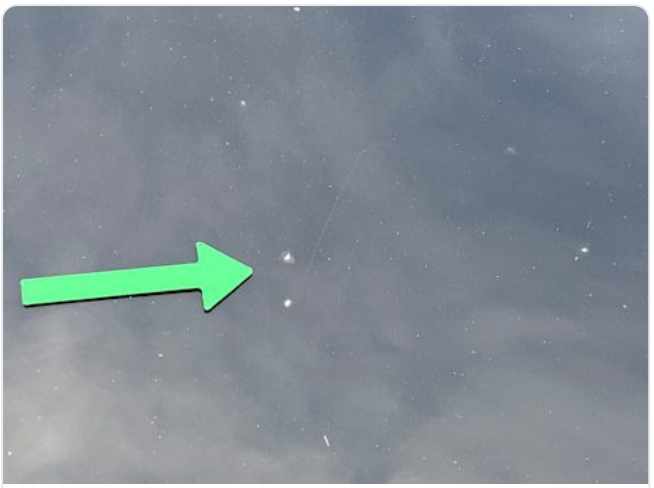
- Motorhaube (Lackschaden, Steinschlag)

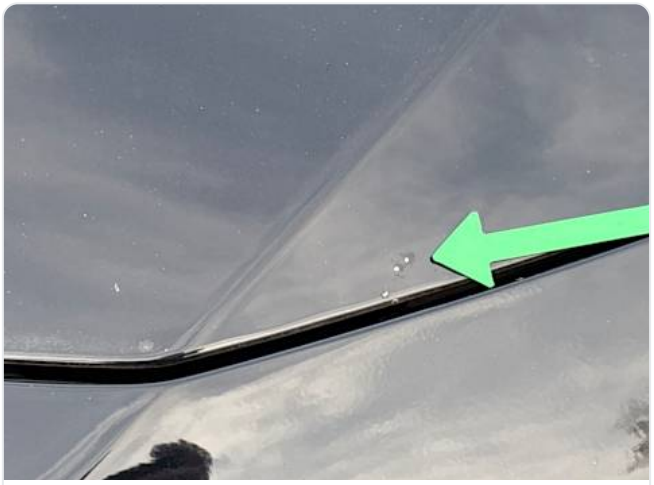
- Motorhaube (Lackschaden, Steinschlag)

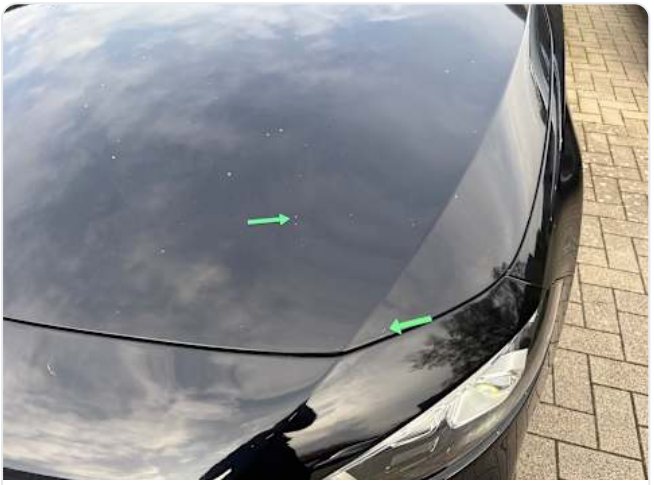
- Motorhaube (Lackschaden, Steinschlag)
