CarOnSale

Kia Sportage Vision 2WD

Differenzbesteuert (§25a UStG) · Fahrzeugstandort 31*** · Fahrzeug aufgenommen am 09.11.2026

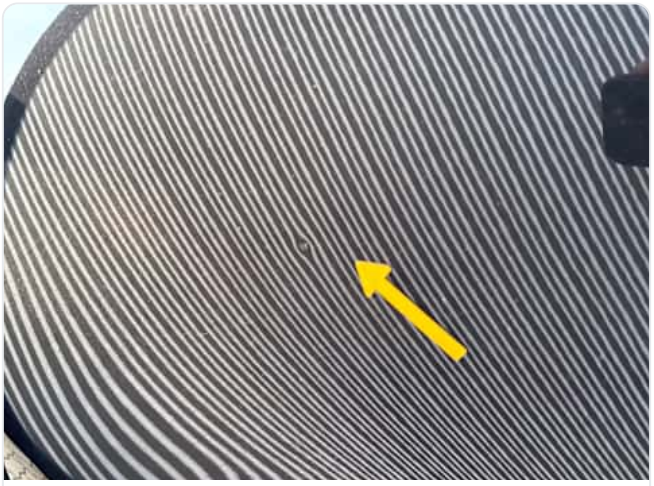
- Türe hinten links (Kratzer)
