CarOnSale

Volkswagen Polo

Differenzbesteuert (§25a UStG) · Fahrzeugstandort 22*** · Fahrzeug aufgenommen am 26.10.2026

11/2003	177.197km	LEISTUNG 54 PS	KRAFTSTOFF Benzin	GETRIEBE-TYP Schaltgetriebe	2

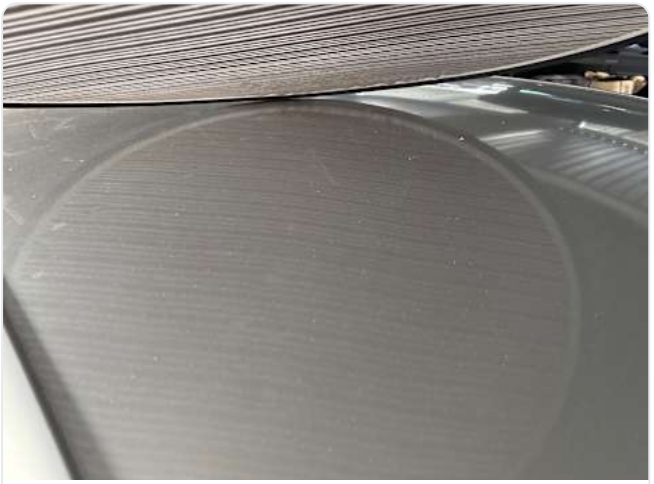
- Motorhaube (Delle)

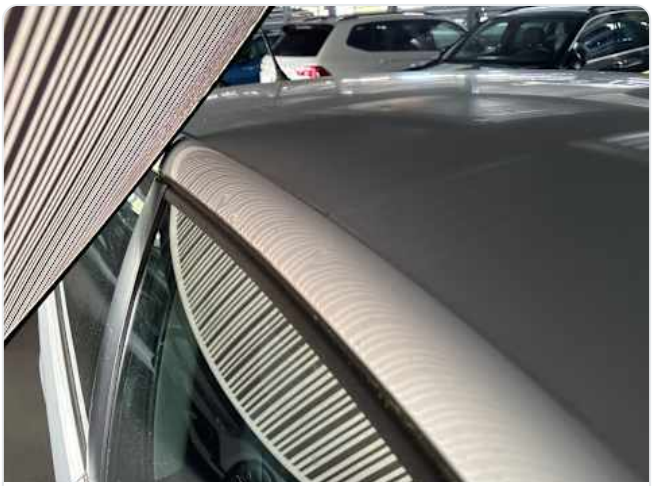
- Dach (Delle)

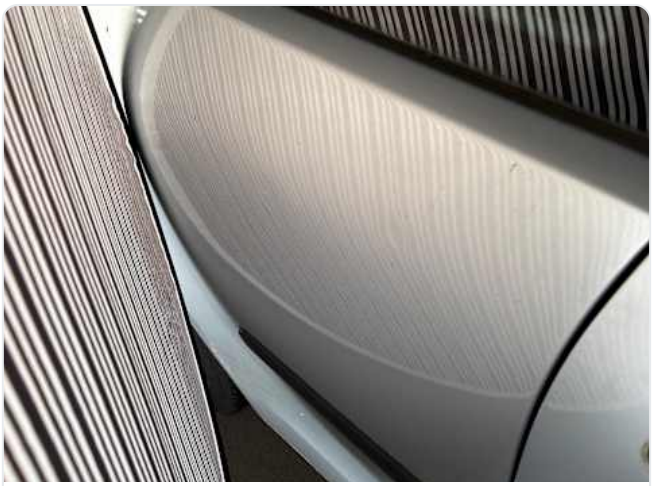
- Stoßstange hinten (Lackschaden, Kratzer)
