CarOnSale

Mercedes-Benz C 250

Differenzbesteuert (§25a UStG) · Fahrzeugstandort 56*** · Fahrzeug aufgenommen am 19.10.2026

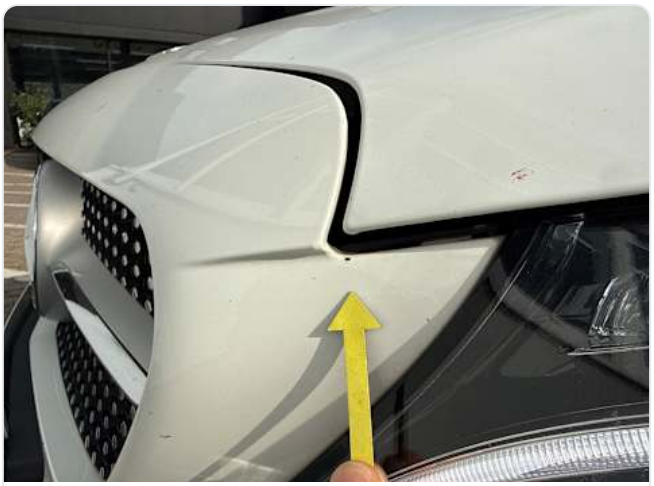
- Stoßstange vorne (Steinschlag, Lackschaden)
