CarOnSale

Nissan Qashqai Visia 4X4

Differenzbesteuert (§25a UStG) · Fahrzeugstandort 79*** · Fahrzeug aufgenommen am 09.10.2026

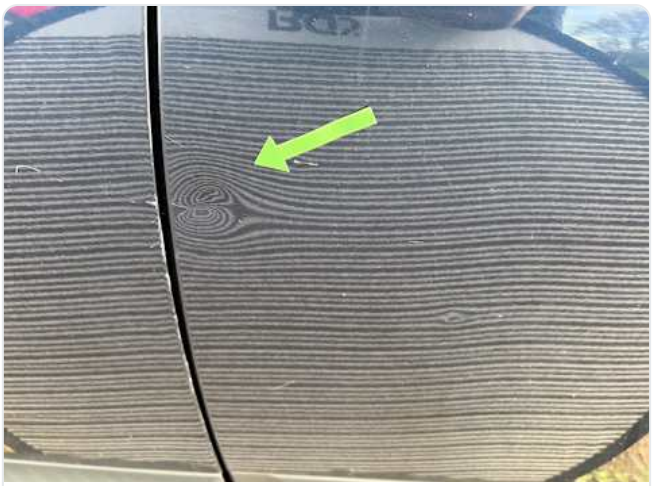
- Beifahrertür (Kratzer)

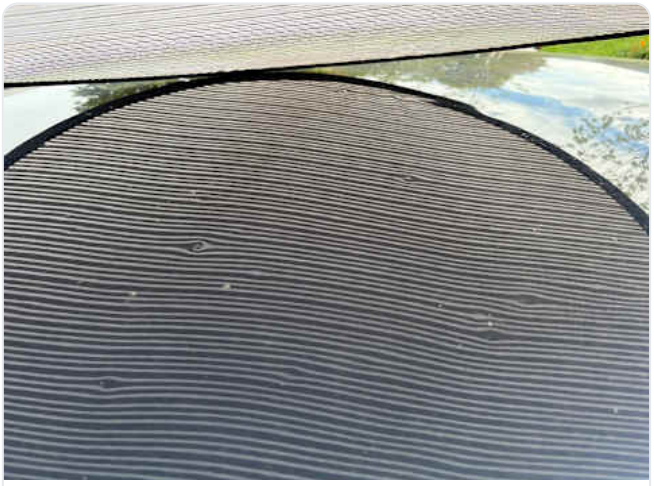
- Türe hinten links (Delle, Kratzer)

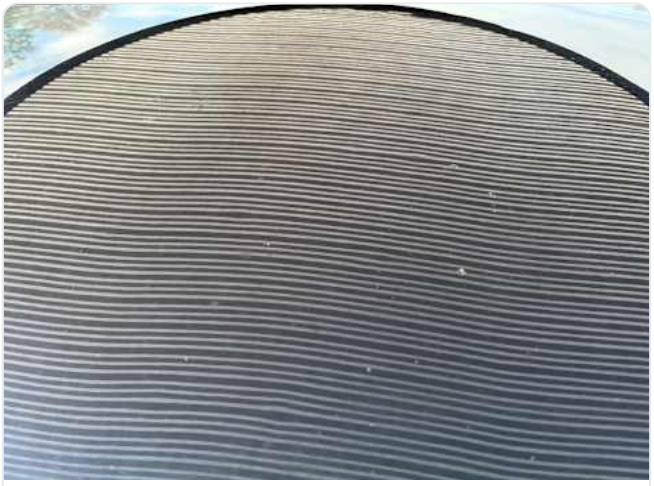
- Dach (Delle)

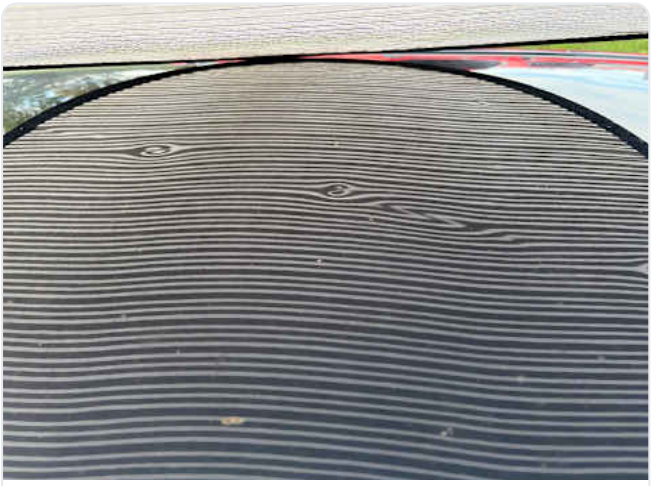
- Dach (Delle)
