BMW 5 TOURING (G31)(2017->) 530 I M SPORT MILD-HYBRID 180 KW (MOTOR 2,0 LTR. - 180 KW) 5-TÜRIG

VIN: WBA31BM090CM93088

Bewertungsdetails

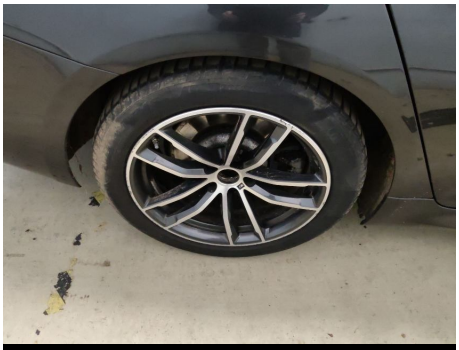
#	Element	Defekt	Korrektur
001	Felge / Vorne Rechts	Kratzer	Ersetzen

Felge / Vorne Rechts / Kratzer
