CarOnSale

Volkswagen Polo Trendline

Differenzbesteuert (§25a UStG) · Fahrzeugstandort 03*** · Fahrzeug aufgenommen am 31.08.2026

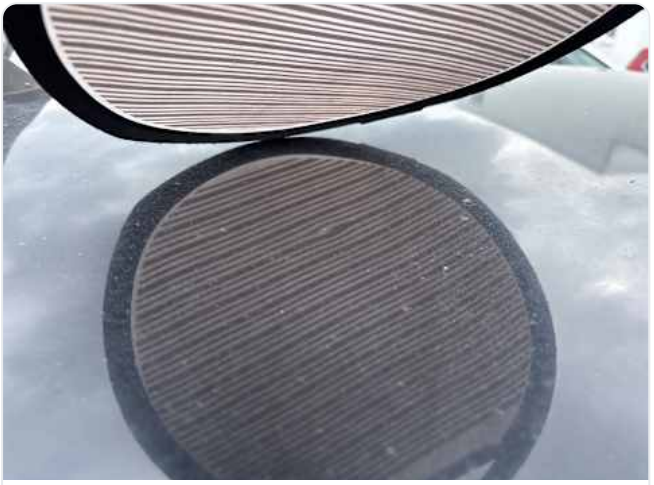
- Motorhaube (Rost, Lackschaden)
